# 衛星リモートセンシングを用いた土砂災害の被災地域抽出方法の検討

山口大学大学院 学生会員 ○江口 毅  
山口大学大学院 正会員 三浦 房紀

## 論文概要

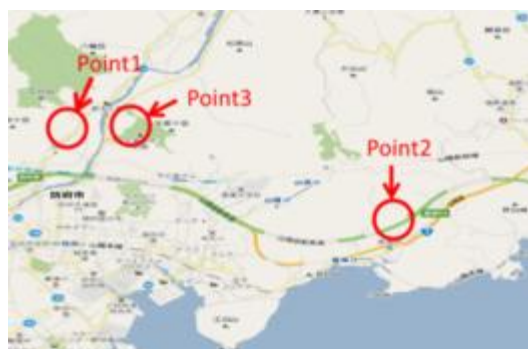
図-2 山口県防府市の解析場所

図-2 は本研究で解析を行った、山口県防府市の主な土砂災害発生場所を示している。

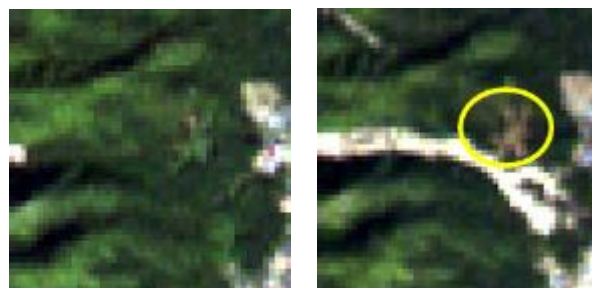
図-3 上右田周辺の災害前(左)と災害後(右)の画像

上右田(Point1)について、画像の表現方法による見え方の違いの検討結果をまず述べる。図-3 と図-4 は左側が災害前(2008/11/3)、右側が災害後(2010/1/30)の画像である。

災害後(右側)の各画像の中央に、災害前(左側)には確認されなかった横線(土砂が移動した跡)が確認できる。また、丸で囲んだ部分に注目すると、True Color 合成画像は色の区別がはっきりしているため、裸地が確認しやすいが、False Color と Natural Color 合成画像は、植生と裸地が色の濃淡で区別されているため、裸地の確認が行いにくい。

各画像の災害前後における、観測時期による変化は RGB 画像では確認できない。RGB 画像の変化をわかりやすいかたちにするためには、時期の異なる 2 枚の画像を用いて行う差分法などを用いる必要がある。

RGB 画像では True Color 合成画像が最も情報が読み取りやすく、False Color 合成画像と Natural Color 合成画像には大きな違いは見られなかった。

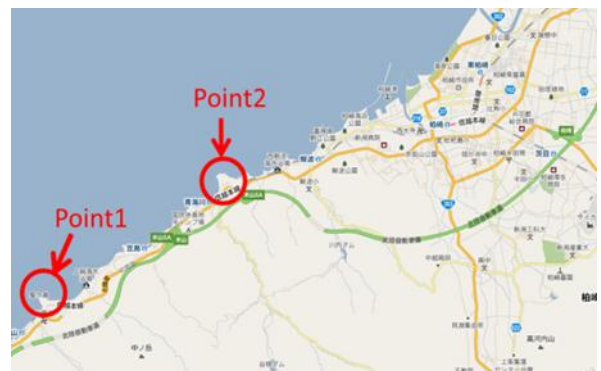
図-5 新潟県柏崎市の解析場所

図-5 は本研究で解析を行った、新潟県柏崎市の主な土砂災害発生場所を示している。

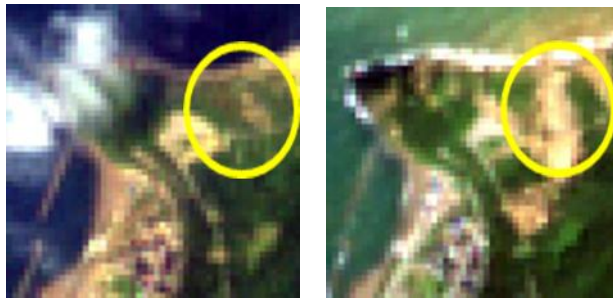
図-6 上輪周辺の災害前(左)と災害後(右)

上輪(Point1)について、画像の表現方法による見え方の違いの検討結果を次に述べる。図-6 と図-7 は左側が災害前(2007/6/6)、右側が災害後(2007/9/6)の画像である。

図-6 は新潟県柏崎市上輪周辺の RGB 画像、図-7 は同じ場所のグレースケール画像である。図-6 では土砂災害の範囲が把握しやすいが、図-7 の画像では、丸で囲んだ土砂災害の範囲の色と海の色が同じため、土砂災害の範囲を把握しづらい。

新潟県中越沖地震により発生した土砂災害の解析結果は、山口県防府市で発生した土砂災害の解析結果同様、RGB 画像では True Color 合成画像が最も土砂災害の発見が行いやすく、グレースケール画像では Band 1 の画像が最も災害前後の変化がわかりやすかった。
