山口大学大学院 学生会員 ○井関 禎之  
山口大学大学院 正会員 三浦 房紀

そこで、本研究では洪水被害地域における災害前後の PALSAR 画像を取得し、解析することによって浸水域抽出を試みる。本研究で対象とする災害は、2010 年 10 月に発生したベトナム中部豪雨災害および同年 7 月に発生した山口県山陽小野田市豪雨災害である。また、2011 年 3 月 11 日、東北地方太平洋沖地震により発生した津波災害における浸水域の抽出も試みる。なお、東北地方太平洋沖地震により発生した津波災害における浸水域の抽出は、現在解析中であるため、解析結果は発表時に示す予定である。

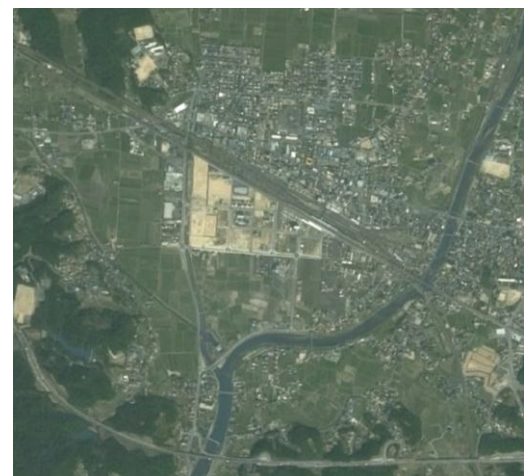
図 7 厚狭地区上空の衛星画像(Google earth)

5×5 の Lee フィルタ処理をした災害前後における PALSAR(HH)画像の反射強度に応じて色分けを行った画像を図 8・図 9 に示す。図 7 は厚狭地区上空の衛星画像、図 10 は厚狭地区の洪水被害の様子を捉えた航空画像である。画面奥が南である。

また、災害後の画像だけを見ても浸水域の特定は困難だが、図 10 と併せて見ると、浸水域が確認できる。この浸水域は浸水が広い範囲であったため確認

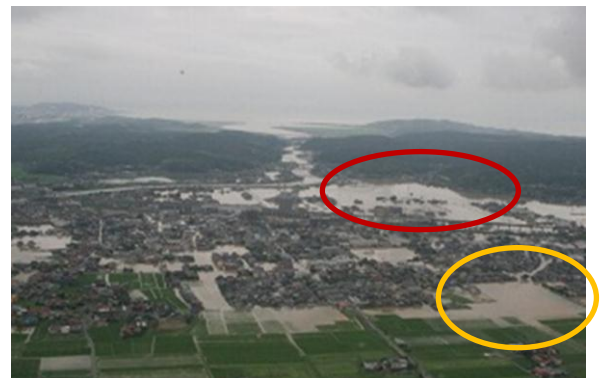
図10 厚狭地区の洪水被害の様子<sup>8)</sup>
