Web-GIS を用いた自然災害モニタリングシステムに関する基礎的検討

山口大学 学生会員 ○板持直希 山口大学 正会員 赤松良久 琉球大学 正会員 神谷大介
中央開発(株) 正会員 宮本善和 中央開発(株) 非会員 王寺秀介

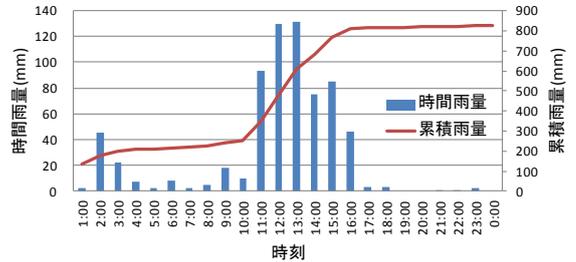
図-1 住用村の降水量(2010 年 10 月 20 日)

突発的に発生する自然災害を対象とした検討は困難であるため、今回は平成 22 年 10 月に発生した奄美大島豪雨を対象とした。奄美大島は九州の南西に位置し、面積は 712.39km²である。2010 年 10 月 18 日～21 日にかけて、奄美地方では停滞した前線が台風 13 号の刺激を受けたことで記録的な豪雨が発生した。これにより、死者 3 名(土砂災害 1 名、河川氾濫 2 名)、全壊・半壊住家 485 棟という大きな被害を受けた。また、奄美大島中部にある住用村においては 100mm/hr を超える降雨が 2 時間継続しており、短時間に集中した雨量が観測されたことがわかる。

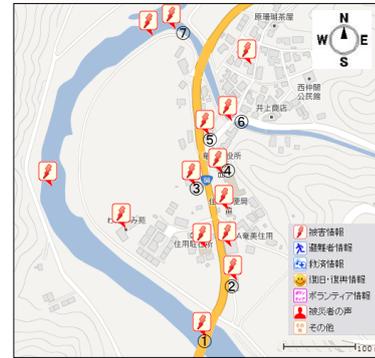
図-2 氾濫地点(全国災害情報口コミマップ)

図-2 に住用川の氾濫地点を示す。氾濫は地点①(柳橋)、地点⑥(支川:冷川)、地点⑦(冷川:本川合流地点)で発生したことが確認されている。住用川本川の氾濫の様子として、図-3(a)に地点①(柳橋)における氾濫時と現在の様子を示す。このように、住用川本川では橋を超える水位が確認され(時間不明)、氾濫水は国道 58 号線を通り北上したことがわかる。また、地点②(交通安全協会)の様子を示す図-3(b)からも、柳橋から低地である住用支所方面に流下している様子がわかる。この地点の浸水深は 13:30 で 2.70m、14:36 で 2.30m であった。図-3(c)は地点③の氾濫の様子を示すものであり、これは住用支所から国道 58 号線を撮影したものである。この地点の浸水深は 12:55 で 1.7m、13:28 で 2.5m であった。また、住用支所職員によると、12:53 に支所内に濁流が流入、14:00 には支所内から水は引いていたとのことであ

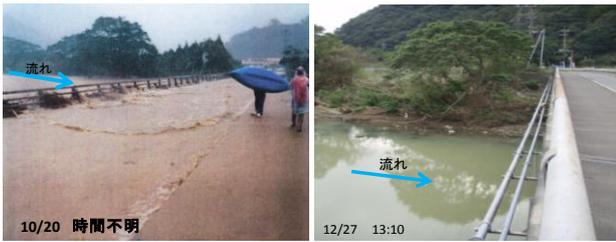
(a)地点①(柳橋)

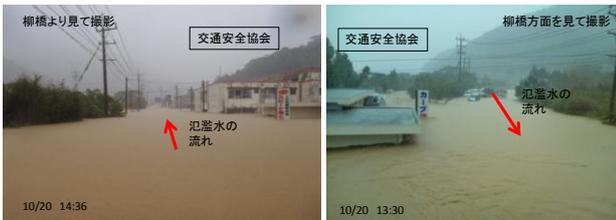
(b)地点②(交通安全協会)

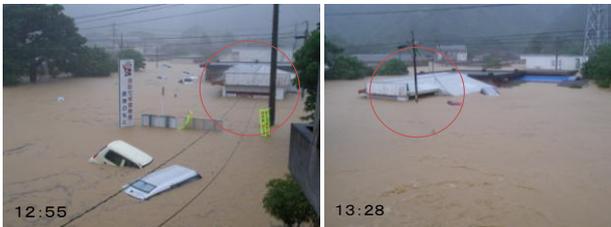
(c)地点③(国道 58 号線:赤丸は同じ建物)

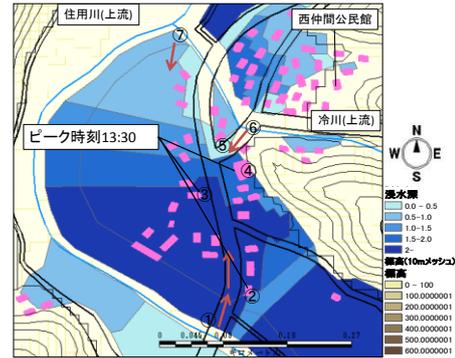
図-4 浸水深図と全国災害情報ロコミマップから得られた情報の比較

図-4 に浸水深図と全国災害情報ロコミマップから得られた情報の比較結果を示す。赤色の矢印は氾濫水の流れの方向であり、本来なら上流から下流の方に流れると考えられるが、地点①、②から逆流していたことがわかる。さらに、地点②、③の浸水時刻と浸水深の画像と、最大浸水深図を比べると、ともに 13:30 頃が浸水深のピーク時刻であったと推測できる。

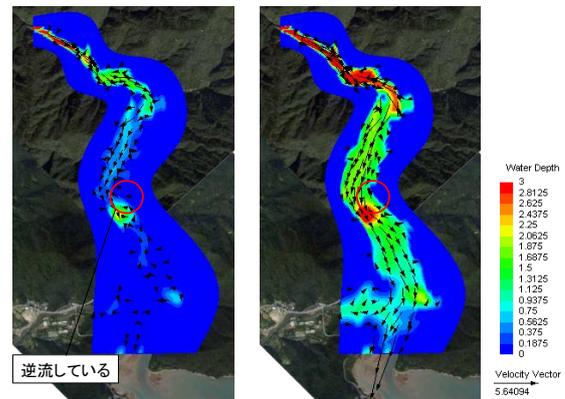
(a)10:40

(b)13:30

図-5 住用川全域の水深と流速の空間分布

図-5、図-6 に氾濫計算シミュレーションの結果を示す。図-5 は住用川全域の水深と流速の空間分布である。図中の赤丸は住用村付近の様子を示しており、氾濫計算シミュレーションからも氾濫時逆流していたことが伺えるため、住用支所は避難場所として適していないと考えられる。図-6 は地点②(交通安全協会)の浸水深の変化を表したグラフである。11:00～12:00 にかけて値が急激に上昇しているため、実際にもこの時間帯に水位が上昇していったと考えられ、12:00～16:30 頃では値がほぼ横ばいとなっていることから、浸水深のピーク時刻が 13:30 であることが考えられる。

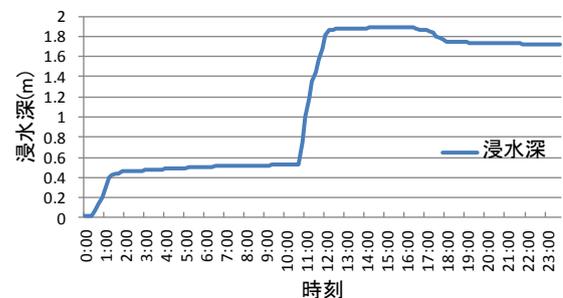
図-6 地点②(交通安全協会)の浸水深の変化
