地盤生態系の富栄養化による微生物活動が促進する力学的劣化と 地盤災害の誘発シナリオ

住友金属パイプエンジ (株)	非会員	伊藤 智、	広島工業大学大学院	非会員	佐々川 学
元広島工業大学	非会員	笠原 雅人、	広島工業大学	フェロー会員	〇二神 種弘
広島工業大学	正会員	酒井 久和、	広島工業大学	非会員	角川 幸治
(財) 建設工学研究所	フェロー会員	櫻井 春輔、	大成建設 (株)	正会員	藤原 靖
			大成建設 (株)	非会員	服部 弘通

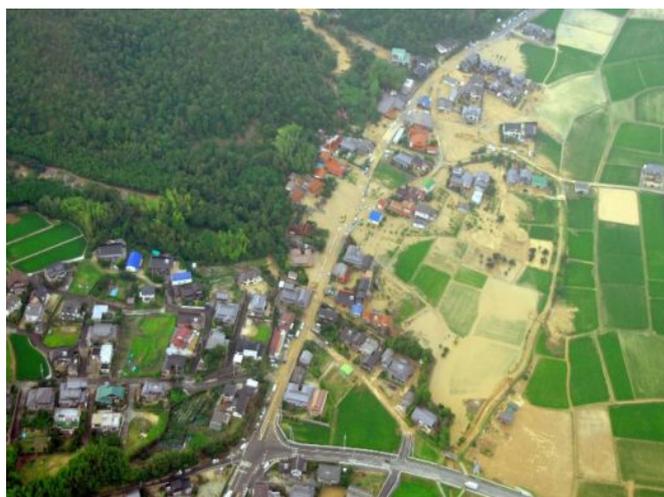
写真-1 調査現場となった山口県防府市鈴屋十七集落の災害直後の航空写真

今回現場調査で訪れた山口県防府市は、平成21年7月21日から中国・九州地方で豪雨の発生により甚大な被害を受けた場所である(写真-1参照)。21日からの活発な梅雨前線の影響により、中四国・九州地方で大雨となり山口県内各地では大規模な土砂災害や浸水被害が発生し、17名の尊い命が奪われた。家屋の損壊や浸水、道路の損傷など、住民の生活や経済活動に大きな打撃を与えた。特に山口県防府市では家屋浸水や斜面崩壊によって多くの人的被害を伴う災害に見舞われた。

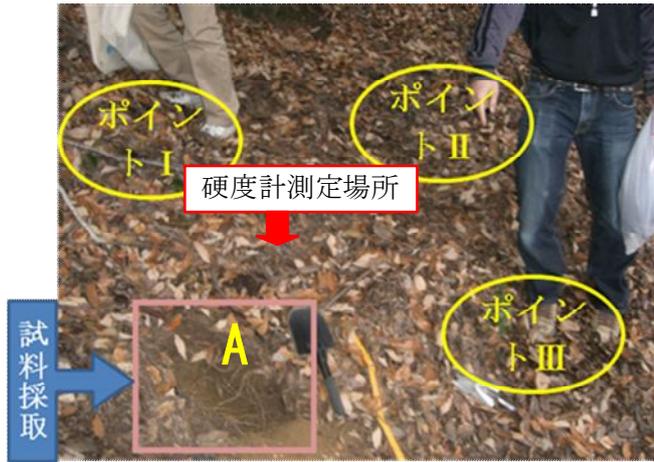
写真 - 2 崩壊危険斜面の山地斜面

- ・崩壊危険斜面：腐葉土(有機堆積物)が多く、地盤が軟弱で近い将来崩壊の危険が高い斜面。
- ・非崩壊危険斜面：集中豪雨によって、斜面が崩壊し表土が流出した状態で、硬質な裸地となり今後しばらくは崩壊の危険性が低い斜面。

(2) 硬度計を用いた試料採取地点の支持強度の測定 (写真 - 2 に示す A 地点及び、写真 - 3 に示す B 地点において支持力を測定)

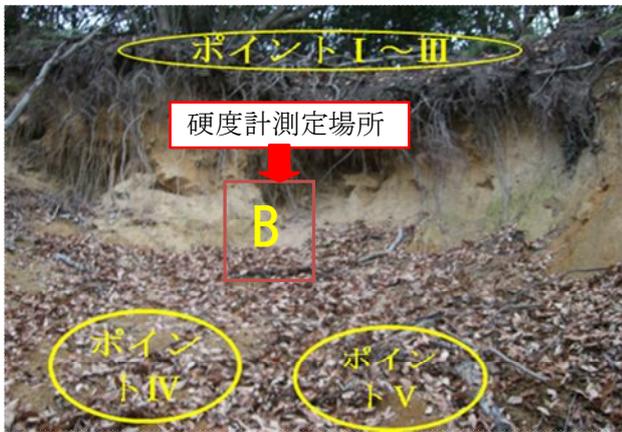
写真 - 3 非崩壊危険斜面の山地斜面

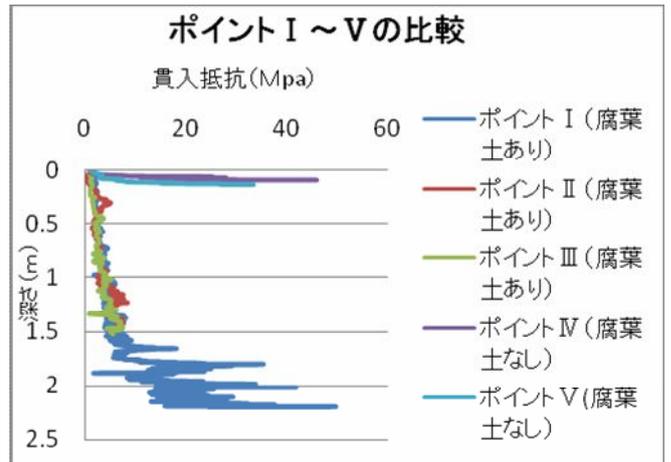
PANDA-2 によるポイント I ~ V の貫入抵抗の変動を比較したものを図 - 2 に示す。

図 - 2 ポイント I ~ V の貫入試験結果

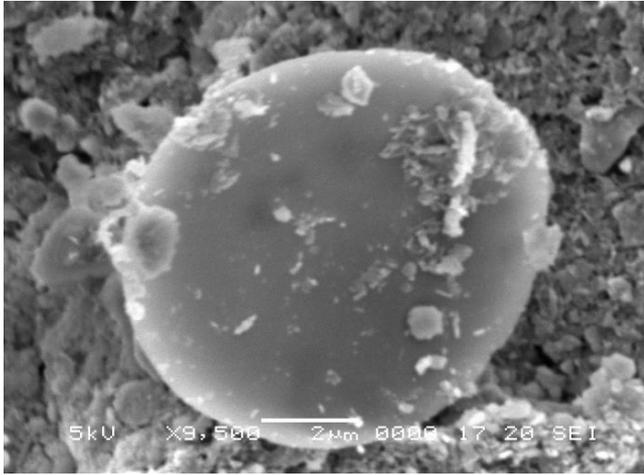
写真 - 4 深さ 0.5m の球菌微生物
(観察倍率 9500 倍)

斜面災害発生現場で採取した崩壊危険斜面での試料は深さによる違いを見るため、0.05m、0.1m、0.2m、0.3m、0.4m、0.5m と分けて採取した試料を白金によるコーティングをした後、低真空凍結乾燥法により観察した。

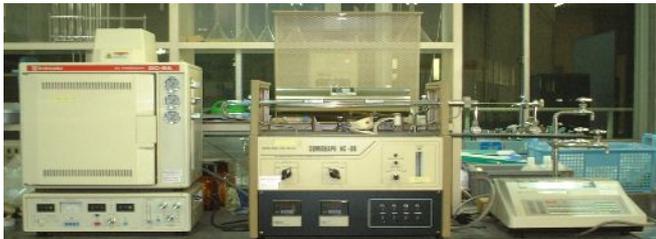
C - N アナライザー(写真 - 5 は広島工業大学新 2 号館 1 階の環境衛生実験室にて撮影)

写真 - 5 C - N アナライザー(左から検出部、反応部、記録計)

本実験の目的は、崩壊危険斜面で採取した試料土中に含まれる炭素・窒素の含有量を C - N アナライザーを用いて測定し、その微生物の栄養源となる炭素・窒素の含有量を測定することにより、土壌の富栄養化状態を判断するものである。

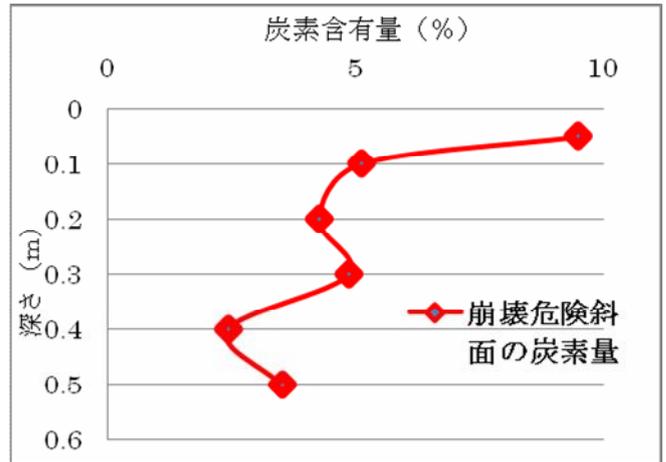
図 - 3、4 に、地上からの深さと炭素・窒素含有量の関係を示す。

図 - 3 炭素含有量 (TC) 測定結果

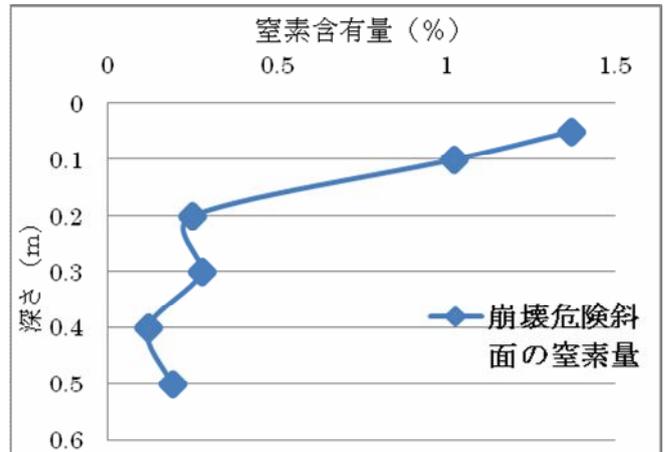
図 - 4 窒素含有量 (TN) 測定結果

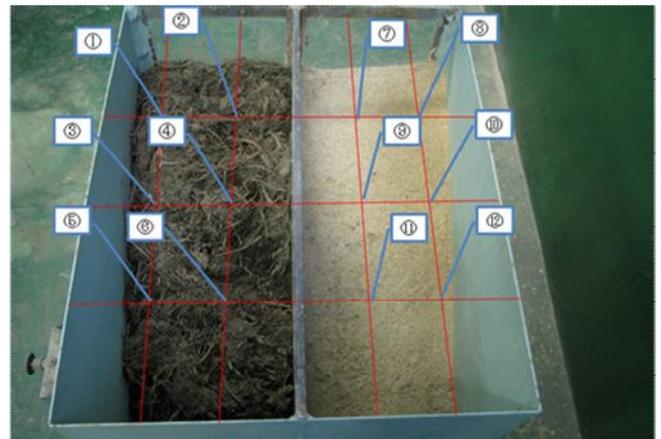
本実験は、同じ斜面地盤モデルを 2 つ並べて (写真 - 6 参照) 作製し、一方に腐葉土を敷き、富栄養化斜面とし、腐葉土を敷かない斜面を非富栄養化斜面として、両斜面の支持強度の値を測点①~⑫の地点で山中式硬度計を用いて測定し、両地盤の比較実験を行う (写真左：腐葉土あり、写真右：腐葉土なし)。

写真 - 6 硬度計測定場所

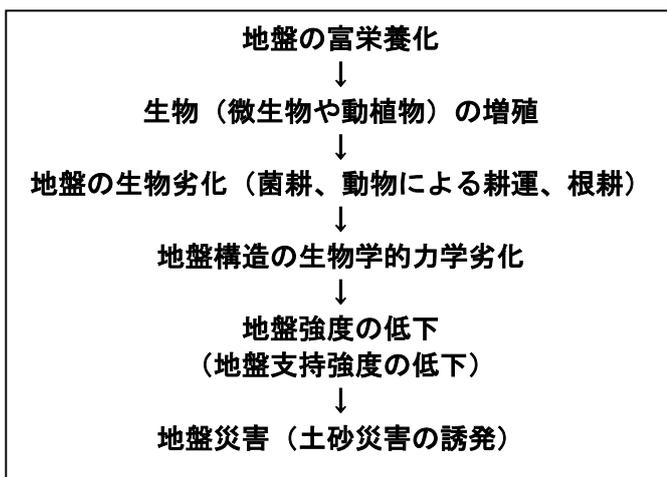
以上により、地盤生態系の富栄養化による微生物活動が促進する力学的劣化と地盤災害の誘発シナリオが得られる (図 - 5 参照)。

図 - 5 地盤生態系の富栄養化による微生物活動が促進する力学的劣化と地盤災害の誘発シナリオ

本研究は、地盤生態系の富栄養化による微生物の増殖活動が促進する地盤の力学的劣化を解明するため、斜面災害発生地域の現場調査を通じて、様々な方法で検証を行った。その結果より、地盤生態系の富栄養化による地盤の力学的劣化が誘発されることが検証でき、それらによる地盤災害の誘発シナリオが概略得られた。
