連続桁橋橋脚周辺の3次元風洞シミュレーションによる飛来塩分予測

松江工業高等専門学校 学生会員 ○大野滉貴, 後藤和也, 古川正志, 長谷川弘興
松江工業高等専門学校 正会員 大屋 誠, 武邊勝道, 広瀬 望

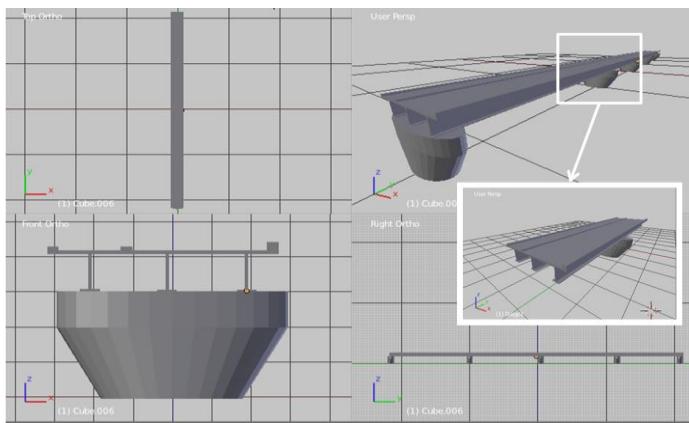
図 1 Blender で作成した朝酌川橋梁のモデル概要

本研究では、流体解析のOpenFOAMのOpenCAEであるDEXCSにより橋梁の構造を考慮した解析を試みる。図1に示す朝酌川橋梁のモデルから、部分的に切り出したモデルをOpenFOAMの4m×4m正方形断面で長さ8mの仮想風洞の中に再現し、メッシュを作成し、解析を行った。解析における境界条件は、流入乱流エネルギー0.35m²/s²、散逸率（流入）14.855 m²/s³、圧力（出口）0 N/m²であり、流入風速は1 m/sとした。

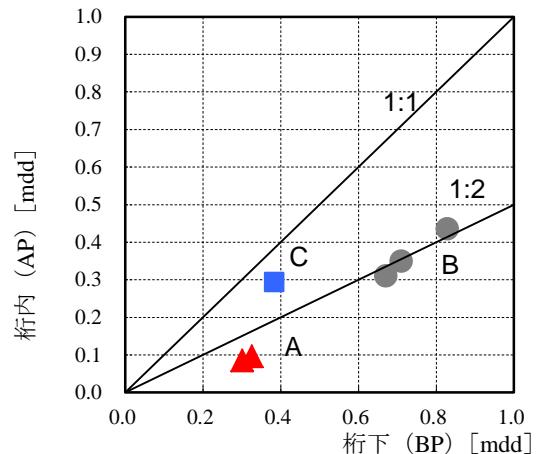
図 2 桁内外の飛来塩分の関係

JSSCテクニカルレポートNo.73¹⁾のD資料編には、桁内外の飛来塩分量の測定結果が示され、桁内は桁下の半分程度であると報告されている。これまで島根県内の連続桁橋梁の橋脚周辺の桁下と桁内でドライガゼ法により飛来塩分調査を実施してきたが、多くの橋梁でJSSCテクニカルレポートと同様な結果を示した。しかしながら、図2に示すように、橋脚の傾きや橋軸方向と主風向の関係で桁内への流入量の傾向が大きく異なる結果となった。図2の▲は、図3(a)のAに相当し、●は、図3(a)のB（朝酌川橋梁と同様）に相当し、■は、図3(a)のCに相当する。図3(a)は、橋脚形状と橋軸および主風向の関係を図化したものである。図3(b)はOpenFOAMにより数値シミュレーションを行った結果であり、桁内の風速分布の状況を示している。図3より、橋脚の形状と主風向の方向の違いにより、桁内への流入の状況が大きく異なることが確認できた。写真1に朝酌川橋梁(B)の桁内の鋼板表面の変化状況を示す。図3(b)のBの風速分布において、風速が大きくなっている部分とほぼ同じ部位で表面の変化が見られる。

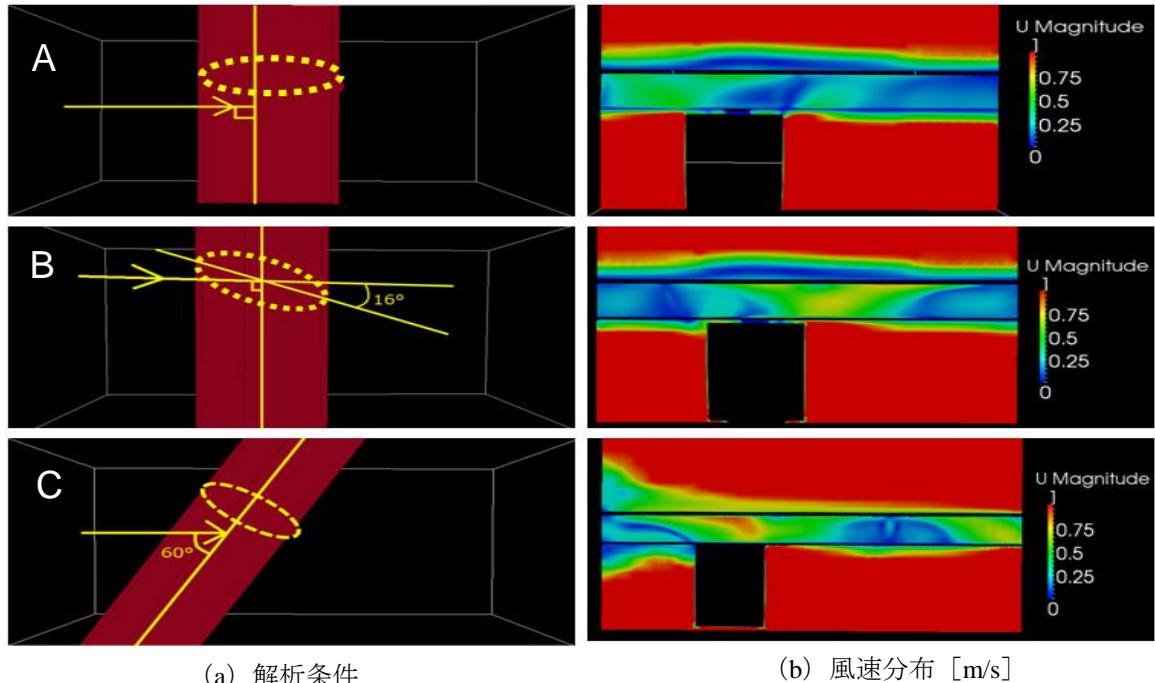
図 3 解析条件と桁内の風速分布

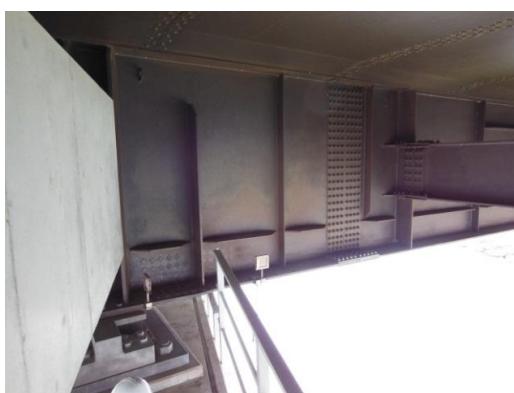
写真 1 朝酌川橋梁の桁内鋼板の状態

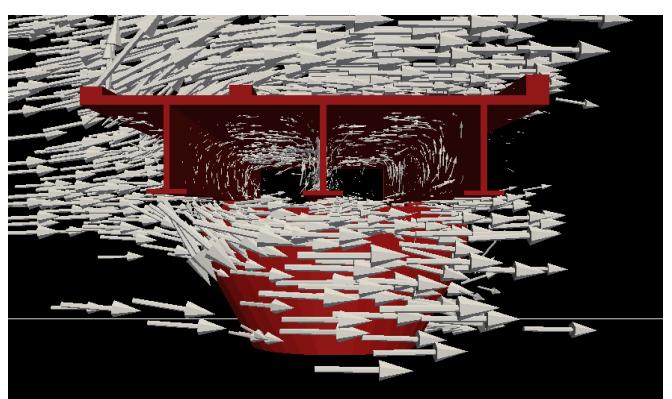
図 4 解析条件 A の場合の風の流れ

図4は、図3のAの場合の桁内の風の流れをParaViewを用いて可視化してるのである。桁内の風の流れは、反時計回りに流れしており、解析結果から、風上側の桁内への流入量が、風下側の桁内への流入量に比べ多いことが分かる。
