# 豪雨被災河川阿武川における被災流量の検証

(株)リクチコンサルタント 正会員 ○伊藤 浩文  
山口大学 正会員 朝位 孝二

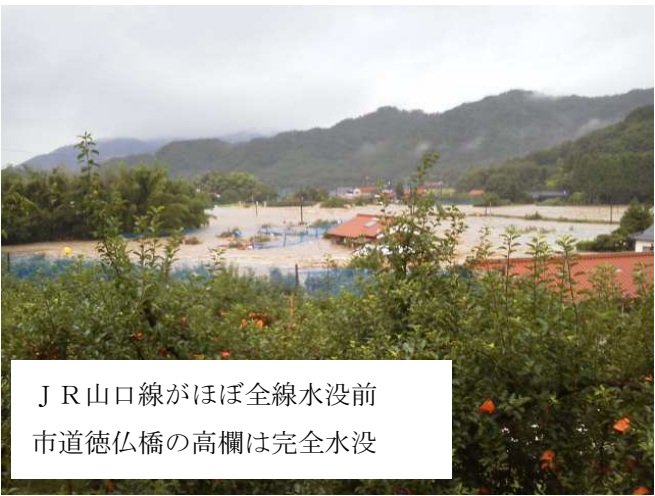
写真-1 河川水位がピーク時直前（約 10 : 30）の写真

計算ピーク時被災水位と、当時鍋倉地区JR山口線第6鉄橋が流出した約10時30分～11時のピーク時

の河川写真を照合することで、被災流量を求めた。

流量  $Q_1 = 950 \text{ m}^3/\text{s}$  ,  $Q_2 = 1000 \text{ m}^3/\text{s}$  の 2 ケースについて現況河川断面を流下させた. その結果, 図-7 のような水位となった. ピーク時の写真と照合すると  $Q_{1/50} = 1000 \text{ m}^3/\text{s}$  がほぼ符号する.

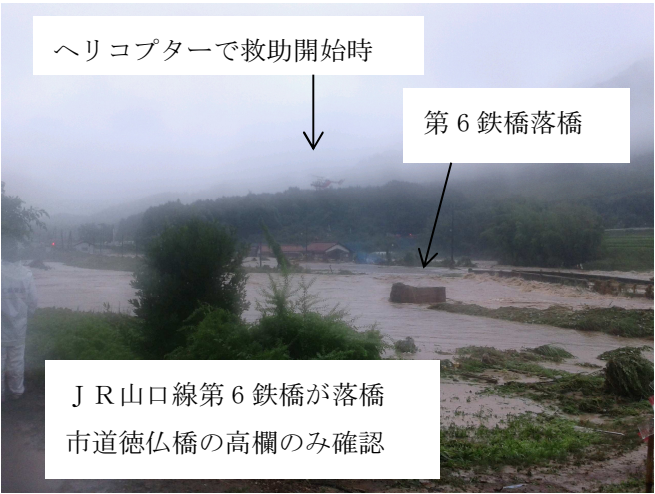
写真-2 河川水位がピーク後（約 11 : 30）の写真
