平成 21 年 7 月以前に山口県防府地域で発生した土石流の C14 法による長期的発生頻度の考察

山口大学大学院 学生会員 ○松原 輝明
山口大学大学院 国際会員 鈴木 素之
アジア航測 正会員 阪口 和之
山口大学教育学部 楮原 京子
復建調査設計 松木 宏彰

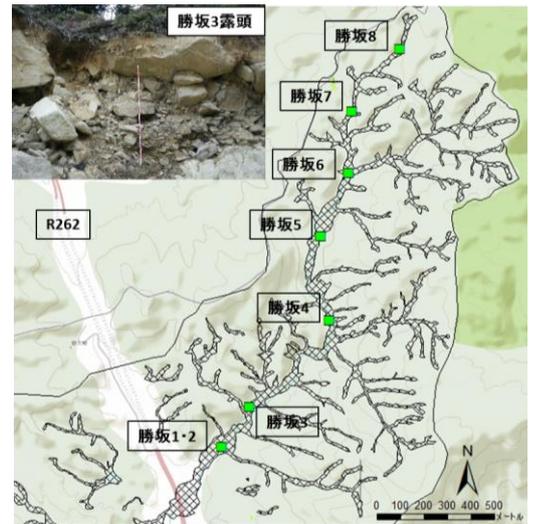
図 1 勝坂地区の試料採取位置

勝坂地区では 8 試料（試料名：勝坂 1~8）を採取した。勝坂 1 は今回の土石流堆積物の直下層から、勝坂 2 は勝坂 1 の直下層から採取した。露頭では勝坂 2 以深には二層の土石流堆積物が確認された。勝坂地区は砂主体の堆積物が主であり、勝坂 2 と勝坂 3 のみが砂主体であった。

試料は、現地踏査により土石流堆積物の層序区分を行い、堆積層中に樹林等の炭化物が確認できた 21 箇所から採取した。各地区の試料採取位置を図 1~4 に示した。

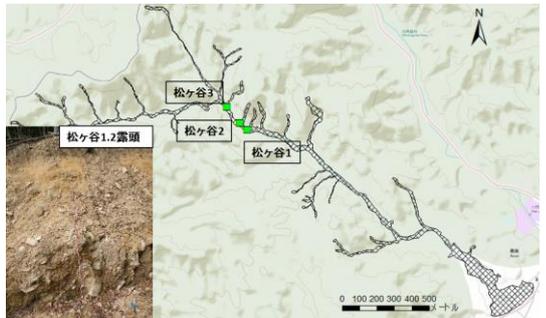
図 2 松ヶ谷地区の試料採取位置

松ヶ谷地区では溪流中流部で 3 試料（試料名：松ヶ谷 1~3）を採取した。松ヶ谷 1 と松ヶ谷 2 は隣接しており、その境界には勝坂とは異なり明瞭な旧表土を確認できなかった。松ヶ谷 3 は松ヶ谷 1、松ヶ谷 2 から約 100m 上流にあるが、松ヶ谷 2 を被覆する堆積物と同一層である。松ヶ谷 1 は粗砂主体の堆積物であるが、松ヶ谷 2 は石礫主体、松ヶ

谷 3 は粗砂主体である。

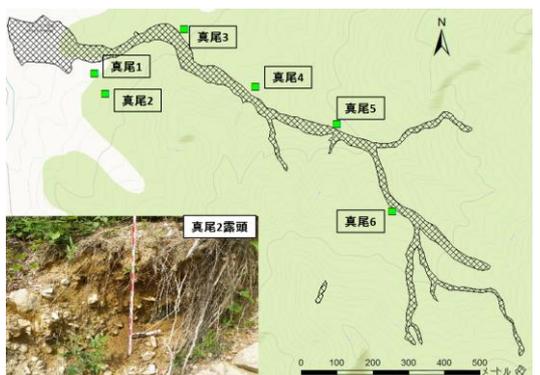
図 3 真尾地区の試料採取位置

真尾地区では下流から上流にかけて 6 か所で 6 試料（試料名：真尾 1～6）を採取した。真尾 1, 真尾 2 は小規模な砂主体の堆積物層から, 真尾 3～6 は砂礫主体層からそれぞれ試料を採取した。なお, 真尾 3 では基盤上に二層の逆級化堆積物が認められ, 試料はその下層から採取した。

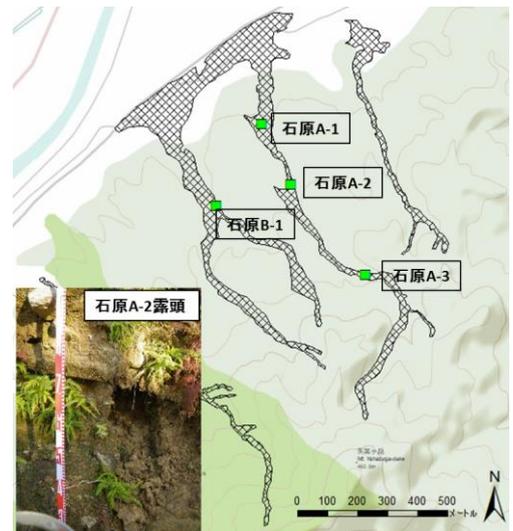
図 4 石原地区の試料採取位置

石原地区には 2 つの溪流があり, それぞれ石原 A, 石原 B と名付けている。石原 A で 3 試料（試料名：石原 A-1～A-3）, 石原 B で 1 試料（試料名：石原 B-1）の計 4 試料を採取した。石原地区は基盤が溪床に露出する区間が多く, 石原 A-2 を除いて基盤直上にある礫主体堆積物の最下位層の粗砂薄層部から採取した。

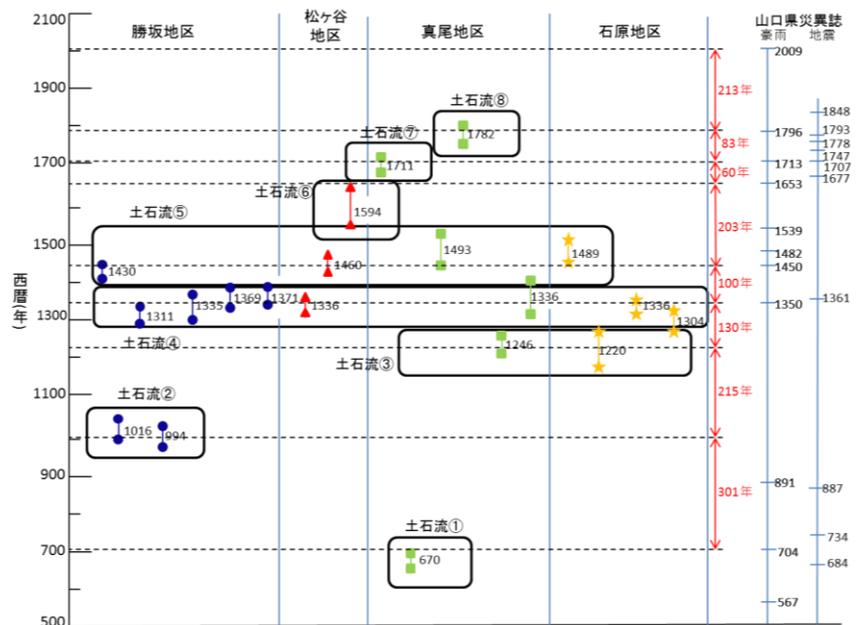
図 5 防府地域の土石流発生間隔

図 5 に得られた西暦年を縦軸に, 横軸に地区名を示した。現地調査で確認された土石流堆積物に対する ^{14}C 法年代測定結果から, 勝坂地区では 3 回以上, 松ヶ谷地区では 3 回以上, 真尾地区では 6 回以上, 石原地区では 3 回以上の土石流が発生

したことが推定される。また、図 5 より防府地域では土石流①～⑧まで 8 回の土石流の発生が推測できる。そこで、著者は上記のデータに対して地域の歴史資料の記事との整合性について検討した。その一つが『山口県災異誌』であり、西暦 500 年頃からの災害関係の史実がまとめられている。その記録と ^{14}C 法結果と照合して、土石流発生年代を確定した。

- ① 防府地域の土石流は紀元以降では 2009 年を除いて過去 8 回以上発生し、そのうち 3 回は複数溪流にまたがる大規模なものであった。
- ② 防府地域で発生年代が確定できた最も古い土石流発生時期は紀元前 1962 年前後であり、2009 年の直近では 1796 年にさかのぼる。
- ③ 防府地域での土石流発生間隔は 60 年が最も短く、301 年が最も長いものであった。
