## 平成 24 年 3 月 新潟県上越市板倉区国川地すべり

株式会社 古川コンサルタント 正会員 ○原 重守

平成 24 年 3 月 7 日,新潟県上越市板倉区国川地区で地すべりが発生した。その規模は,幅 150m,長さ 500m,移動土砂量は 75 万 $\text{m}^3$ に及ぶ。人的被害は無かったものの,住宅 4 棟を含む建物 11 棟が損壊している。この地すべりについて,災害調査団の一員として現地調査に参加した。今回は,空中写真判読や気象状況を踏まえて,その調査結果を報告する。

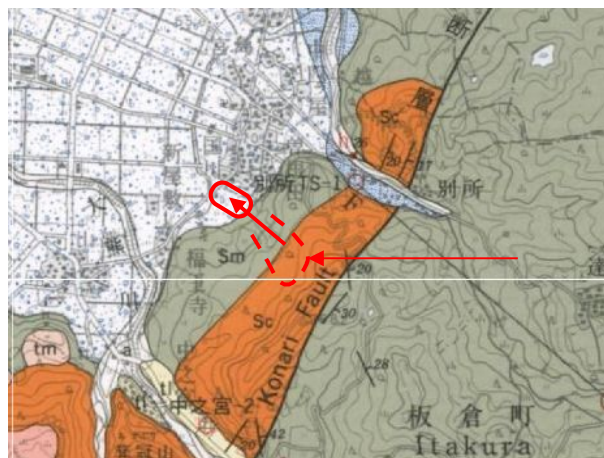
図-2 調査地周辺の地質図<sup>4)</sup>

この地域に分布する基盤岩は,新第三紀須川層の塊状黒色泥岩(Sm)であり,それを前期更新世猿橋層の礫岩(Sc)が覆う。尾根頂部付近には高角度の逆断層である木成断層が北東 - 南西方向に認められ,これを境に泥岩と礫岩が接している。なお,この断層は,高田平野東縁に位置する活断層帯の一つである可能性が指摘されている<sup>3)</sup>。

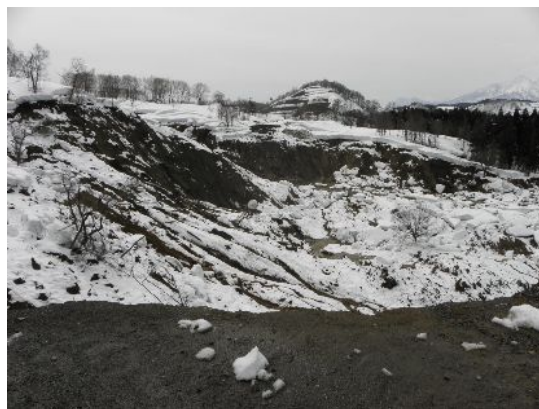
写真-1 地すべり頭部

地すべり土塊は,斜面から平坦地にまで流出しており,平坦地では積雪を押し出して家屋にまで到達している。

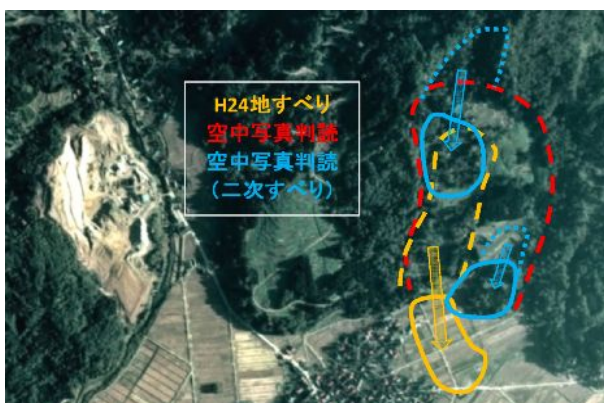
写真-4 空中写真判読結果

空中写真判読より地すべり地形（二次すべり含む）が認められる。

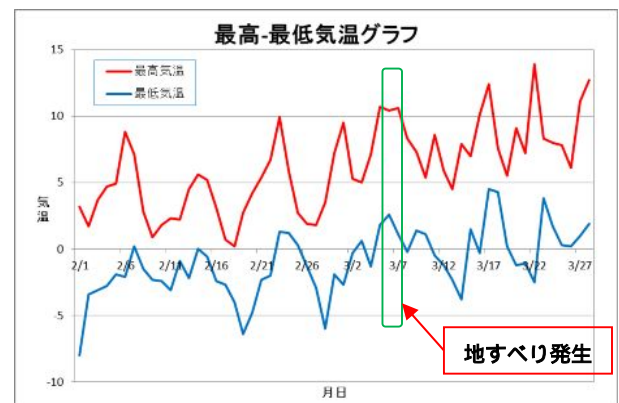
図-3 最高-最低気温グラフ

降雪と気温変化による融雪水の供給。
