## UAV（無人航空機）を利用した岩盤斜面の浮石調査事例

株式会社藤井基礎設計事務所

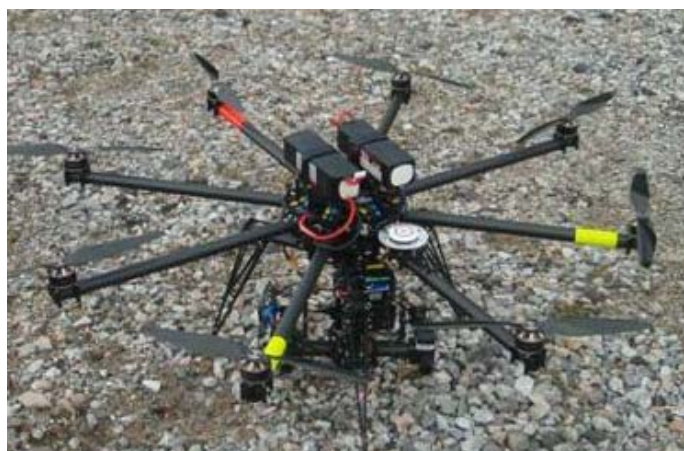
写真-1 UAV(無人航空機)

UAV(写真-1)による空中写真の撮影は2名で行う。1名がラジヘリを操縦し、1名がデジタルカメラで撮影する。撮影中のカメラ映像は、手元モニターで確認することができる。5秒に1回自動で撮影し、急崖部を中心とした周囲を撮影した。連続で写真を撮ることで、撮影時間が短縮され、迅速に調査を行えた。

UAVにはGPSが付属しており、撮影位置の情報を取得できる。

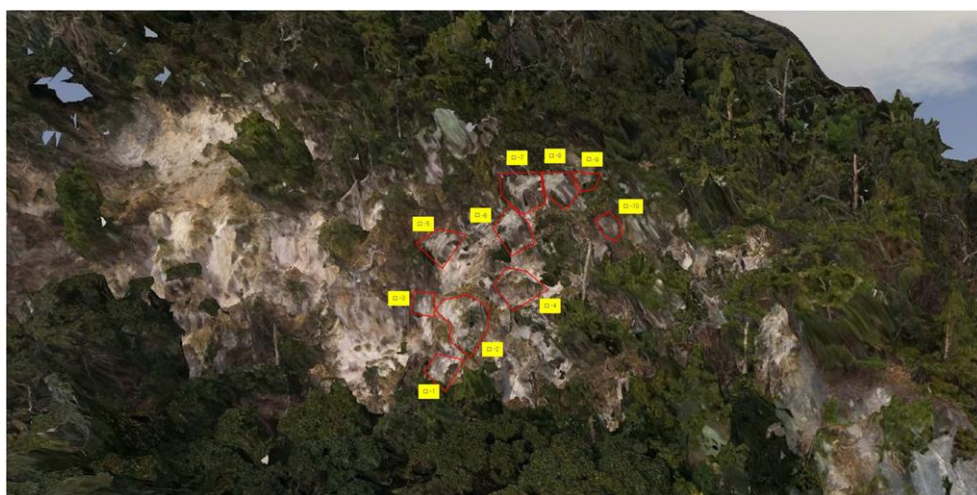
図-1 3D 地形データ

浮石形状を把握するため、空中写真を合成して 3D 地形データを作成した。写真判読で抽出した浮石の座標データを読み取り、座標間距離から XYZ の各距離を計測した。3D 地形データ内の座標間距離は実測値と異なるため、あらかじめ周辺の構造物を基準にして補正係数を算出した。さらに空中写真時に設置していたポールを基にした見取りサイズと比較し、3D 地形データの計測結果との整合性を確認しながら浮石形状を確定した。

3D 画像から計測した浮石サイズと、空中写真から読み取りしたサイズは、ほぼ同値であり、妥当な精度を持って計測されていると判断した。
