防府地域において史料に残る豪雨が引き起こした土石流の発生時期の推定

山口大学大学院	学生会員	○片岡 知
山口大学大学院	正会員	鈴木素之
アジア航測	正会員	阪口和之
山口大学教育学部	非会員	楮原京子
復建調査設計	法人会員	松木宏彰

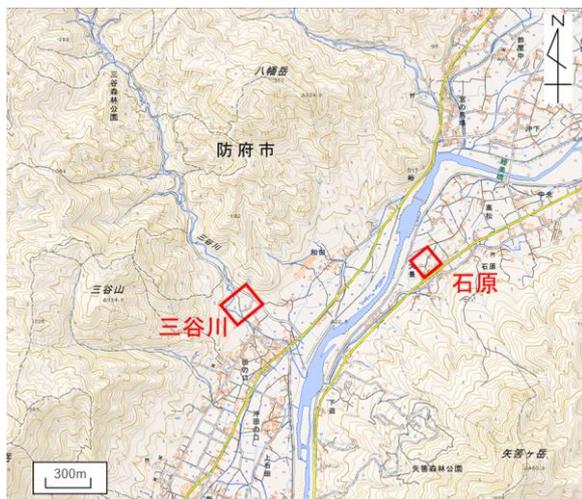
図-1 防府市石原および三谷川の調査箇所²⁾

2. 調査方法 防府市の調査地域は勝坂、真尾、松ヶ谷、石原、玉泉溜池および三谷川である。図-1に追加調査を行った防府市石原および三谷川の調査箇所を示す。三谷川では露頭調査とその付近の湿地でジオスライサー調査を実施した。石原地区のジオスライサー調査箇所を図-2に示す。石原では土石流扇状地と洪水氾濫域が交差する平垣地でジオスライサー調査を実施した。現地調査では災害発生現場にて土中から植物遺骸や炭化物を採集し、土石流堆積物の形成年代を放射性炭素(¹⁴C)年代測定により推定した。さらに歴史記録⁴⁾との対比から土石流発生年表を作成して土石流発生時期を検討した。

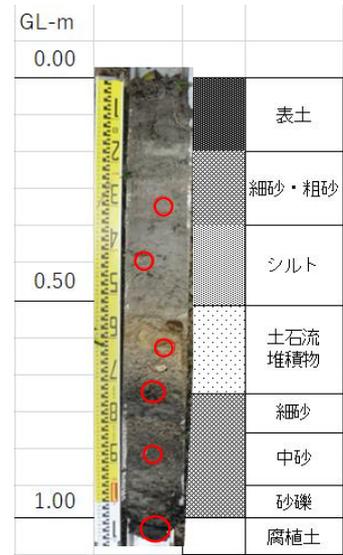
図-3 三谷川湿地で引抜いた地層から採取した試料の位置

3. 調査結果 三谷川の湿地で引き抜いた地層から採取した試料の状況を図-3に示す。土石流堆積物と認めた地層から採取した試料の¹⁴C年代値は1727~1783年であった。そして、露頭で採取した試料の¹⁴C年代値は1719~1780年

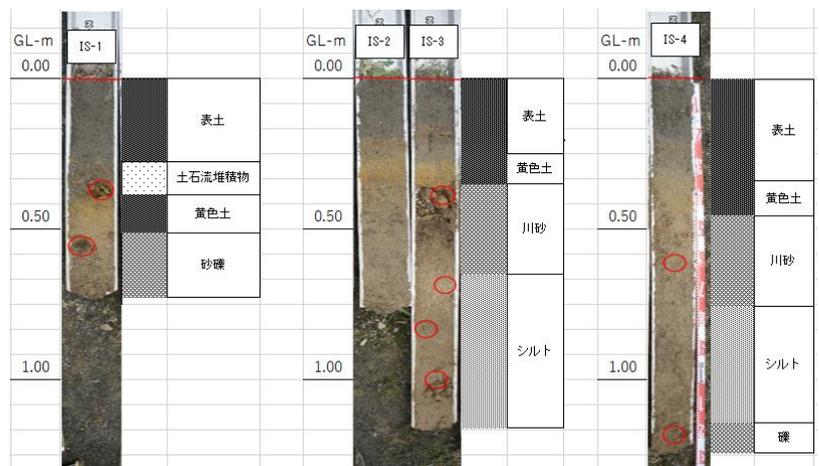
図-4 引き抜いた地層から採取した試料の位置

であった。次に石原で引き抜いた地層から採取した試料の状況を図-4に示す。石原で引き抜いた4箇所の内、IS-1の土石流堆積物と認めた地層から採取した試料の¹⁴C年代値は1165~1251年であった。

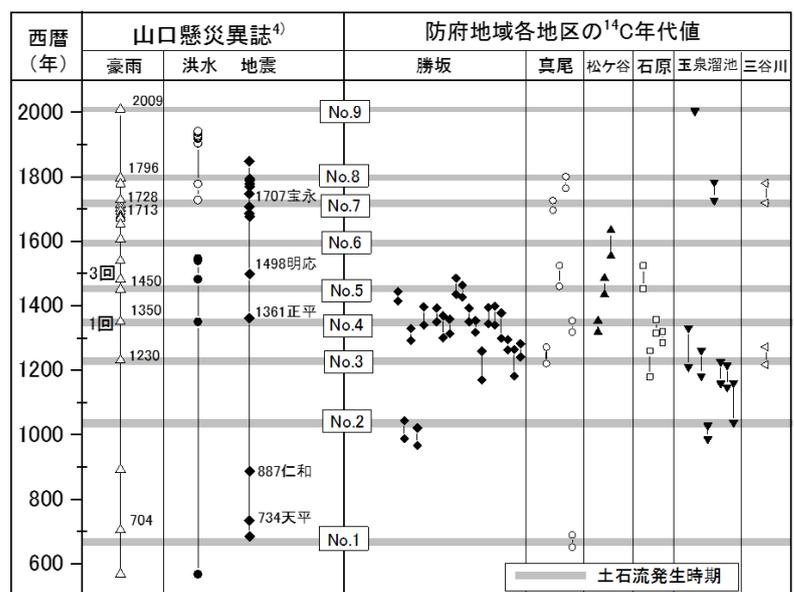
図-5 防府地域各地区の土石流発生年表

防府市石原および三谷川の調査結果を追加した防府地域各地区の土石流発生年表を図-5に示す。図には左から年代(西暦500年~現在)、過去の豪雨、洪水、地震の発生状況、これまでに測定した土石流堆積物の¹⁴C年代値を記載している。防府地域全体で見ると、2009年を含めて過去9回の土石流(図-3中では土石流No.1~No.9と表記した)が発生したことが分かる。今回追加した三谷川の結果から、1230年の豪雨の影響

により、松ヶ谷を除いた5地区で土石流が同時期に発生したと考えられる。

次に1750年頃の結果をみると、玉泉溜池と三谷川ではほぼ同時期に土石流が発生していたと考えられる。ここでNo.7およびその前後の災害記録に注目すると、この時期に豪雨記録が集中していることが分かった。この中で1728年の豪雨は佐波川の氾濫や萩・岩国での洪水などの記録が残る広域な豪雨であり、玉泉溜池と三谷川で認められた土石流堆積物もこの豪雨に伴って形成された可能性がある。なお、豪雨の発生間隔が数十年程度と短いため、土石流堆積物と歴史資料との対比に関しては、より多くの情報を得て検討する必要がある。

以上より、地区別にみると、真尾で7回以上、勝坂と玉泉溜池で5回以上、石原と松ヶ谷で4回以上、三谷川で2回以上の土石流が発生したことが分かった。
