航空レーザデータを活用する斜面防災技術の開発

本研究では, このような背景を鑑み, 既存の航空レーザ計測で取得された 3 次元地形データを活用し, 危険箇所の対策に重要な着目点となる岩盤構造および地形情報の取得とそれを活用した点検方法および電子データによる点検記録(電子カルテ)の作成例について報告する。具体的には, 岡山県玉野市を通る国道 30 号線沿いの現場における平成 28 年度岡山防災設計業務の成果の一部を報告するものである。

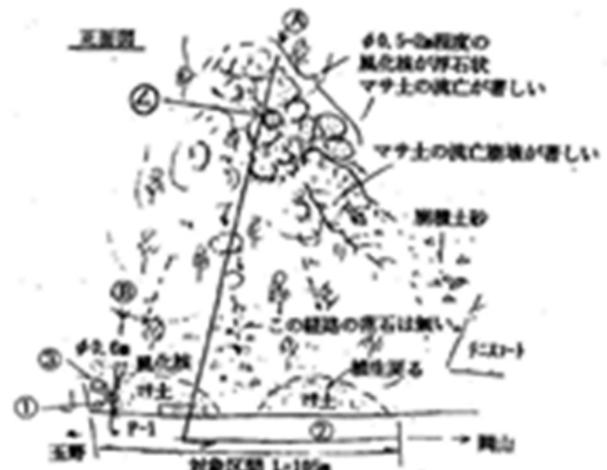
図 1 防災点検カルテにおけるスケッチ例

市民生活および経済社会活動の根幹である社会インフラの道路に被害を及ぼす落石, 斜面崩壊による災害事故が後を絶たない。我が国は急峻な地形と脆弱な地質からなっており, このような落石, 斜面崩壊などの道路災害, 事故を未然に防ぐために 1996 年から実施されている道路防災点検では, 点検結果を「要対策」, 「カルテ対応」, 「対策不要」の 3 区分により整理され対策が行われている。一方で, 道路防災点検の実施については, コストや人的資源の縮小により毎年点検を実施することは容易ではなく, また点検箇所, 対策箇所の周辺および管理用地以外からの落石, 崩壊も多く報告されていることから, すなわち見逃しの無い効率的な点検および対策手法が求められている。また, これまでの紙媒体による記録をデータとして残す方式では, 経験の少ない技術者が現地の状況を容易に把握することが出来ず, 今後の技術者不足が予想される中, 誰でも危険度の推移を把握できる記録として点検結果を残すことが要求されている。例えば図 1 は, 従来の点検業務において記録されてきたカルテに記載されている観察記録の例である。目視による点検に基づいて記録されたものであるが, 主観的判断に依存しており, さらに記録としては現地の状況を定量的に把握し難いものとなっている。

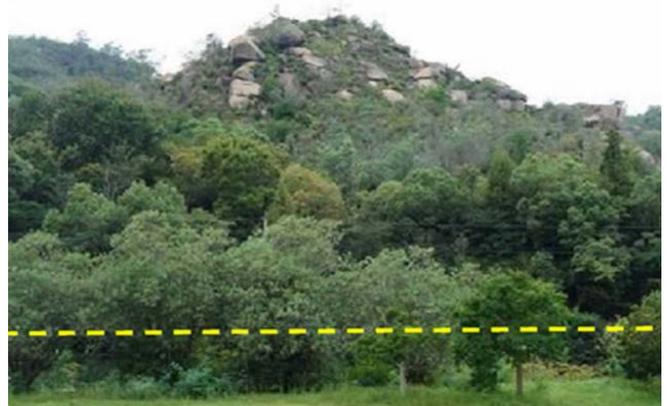
図 2 点検対象箇所

図 2 に点検対象箇所を示す。現場は, 白亜系黒雲母花崗岩が分布し, 尾根上には巨大なコラストーンが分布している斜面であり, 標高 75m 以上に露岩が分布し, 下方は植生が繁茂している。コラストーンの一部は, 基部の風化浸食に伴い不安定化が進行しており, 浮石の落石が懸念されている。図 3 は, 既存の航空レーザデータを活用して要対策箇所を抽出した電子データである。

図中の黄色い破線は, 国道 30 号の位置を示す。
