# 交差点を横断する歩行者と自転車の安全性向上に関する研究

～白神社前交差点での横断速度調査と分析～

広島工業大学 学生会員 ○山根 佑太  
 広島工業大学 正会員 今川 朱美  
 広島工業大学 正会員 伊藤 雅

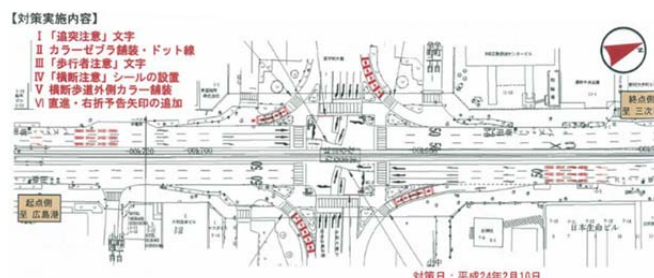
図1 白神社前交差点での交通事故対策状況  
 (出典 国土交通省 中国地方整備局)

白神社前交差点は複雑な交差状況となっており事故発生件数も多かったため、国土交通省広島国道事務所の「広島県事故ゼロプラン（事故危険区間重点解消作戦：平成22年12月）」により、平成24年2月に事故対策が実施された(図1、図2)。

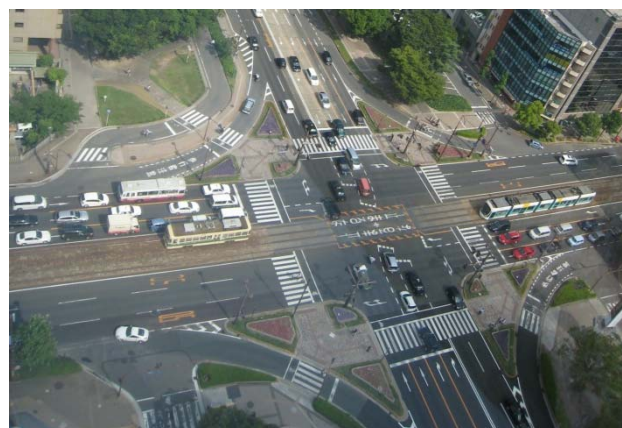
図2 白神社前交差点(国道54号が左右)  
 54号左が北、右が南 / 平和大通上が東、下が西

国道54号（南北方向）は横断歩道長約26m、青信号約36秒～38秒 青点減約9秒、平和大通り（東西方向）は横断歩道長約19.4m 青信号42秒～48秒青点減7秒である。点減時間に変化は無いものの青信号時間が不規則に変化している。これは自動車交通の混雑によって変動しているものと考えられる。
