# UAV を用いた遠隔打音検査技術の開発

ルーチェサーチ(株)

広島大学

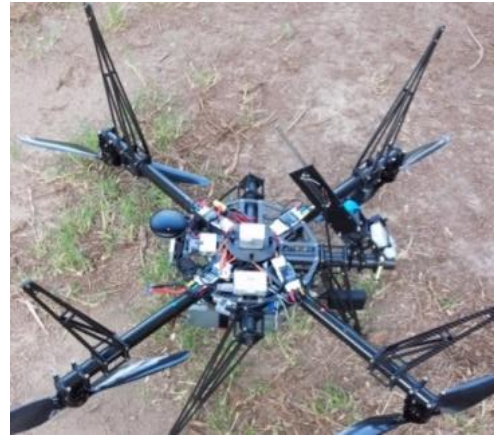
図-3.1 遠隔打音検査用UAV

本研究で使用した UAV はルーチェサーチ（株）が開発したものをを使用した。10000mAh の動力バッテリーによって駆動する上向き 4 枚羽の UAV である。図-3.1 に示す。

今回の遠隔打音検査に使用する振動式打音検査機を打撃部が機体の中心に位置するように搭載した。プロペラが付属している部材から UAV 上部に点検面との距離を一定に保つための支柱が伸びており、この角度を調節し点検面に打撃機がちょうど接触した時に装置が作動するようにした。集音マイクは打撃機の直下に設置した。今回は打撃装置を UAV に搭載した状態で打音検査を行い、無線によって送信された音声のみで損傷を判断できるかの検証を行うことが目的である。そのため、空中を飛行することや、自動航行などは考慮せず、地上から約 1m 浮かせた状態で打音検査を行う。

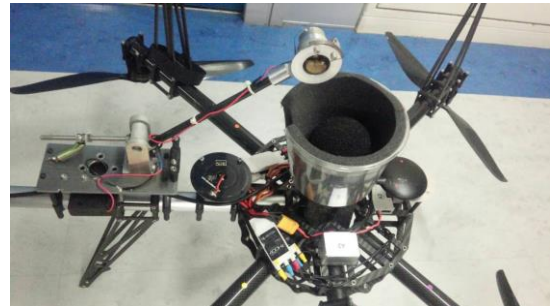
図-3.2 付属品を取り付けたUAV

この状態では飛行制御が困難なため、精密な前後左右移動はUAVに取り付けた棒によって人力で行う。これらすべてを付属させて状態の機体を図-3.2に示す。
