# 腐食した耐候性H形鋼の残存曲げ強度試験

周南市建設部河川港湾課 ○正会員 中原 啓太  
徳山工業高等専門学校 正会員 海田 辰将

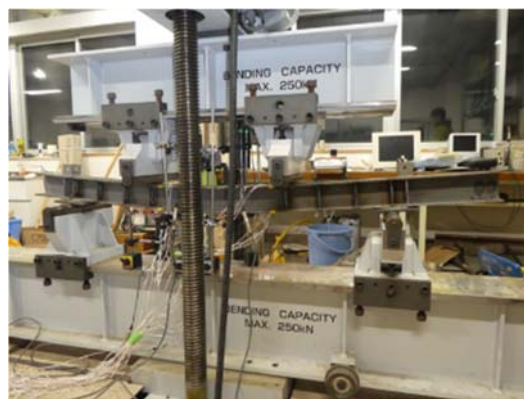
写真-2 曲げ載荷試験

本供試体の曲げ載荷試験は、万能載荷試験機（載荷能力 1000kN）を用いて実施し、荷重は 0.5mm/min の変位制御で載荷した。実験は、供試体のスパン中央 560mm の部分を試験区間とした 4 点曲げ載荷試験として、終局

に至るまで荷重を増加させた。写真-2 に 実験状況を示す。変位計（LF・UF）は、上フランジと下フランジに計 6 箇所設置した。ひずみゲージについては、上下フランジの最小断面および試験区間全体での最小断面の 3 断面に着目し、梁理論等を用いてそれぞれの断面で崩壊することを想定した予想曲げ耐荷力を予め算出した後、耐荷力の小さい 2 断面に対して図-6 に示すように 11 枚のゲージを貼り付けた。

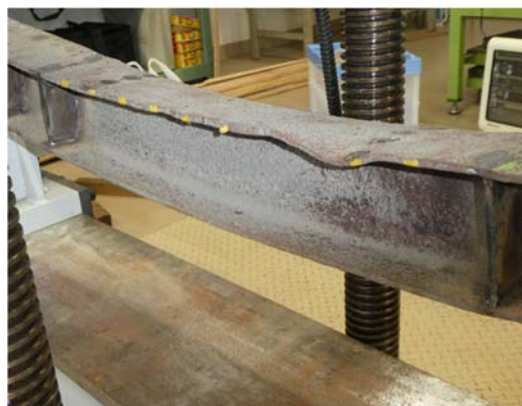
写真-3 上フランジの座屈形状(供試体 B)

供試体 B～D は、3 供試体ともに、圧縮フランジの座屈により終局に至った。図-7(a)に供試体Bにおける荷重－鉛直ストローク変位の関係を示す。図より、最高荷重  $P_{max}$  の近くまでほぼ線形に荷重が増加するものの、 $P=140\text{kN}$  付近から急激に変位が大きくなり、緩やかに荷重を増大させながら終局を迎えることがわかる。これは  $P=140\text{kN}$  付近で圧縮フランジに写真-3 に示すような、高次の座屈モードを伴う局部座屈が発生（図-7(a)中に赤丸で示す）し、フランジ全体のねじれを誘発したことに起因する。また、図-7(b)に示した荷重－ひずみ（下フランジ）関係より、下フランジの最小断面が  $P=140\text{kN}$  付近でほぼ全断面降伏していることから、引張フランジの降伏と圧縮フランジの局部座屈が密接に関係していることが理解できる。つまり、下フランジの降伏が先行して桁の変形が増大したことにより、上フランジの負担が増加し、局部座屈が発生したことを示している。

供試体 B～D のように、圧縮フランジの自由端付近に局所的な腐食減肉が存在する場合には、必ずしもフランジの最小断面で座屈するとは限らず、局所的な減肉がフランジの局部座屈を引き起こし、これによりフランジ全体のねじれ座屈が誘発されることで桁全体が崩壊することが明らかになった。表-3 に、供試体 B～D の曲げ載荷試験結果をまとめて示す。どの供試体も、崩壊性状は同じであったが、フランジに比較的激しい凹凸と減肉を有する供試体 D の残存強度が最も小さいことがわかる。
