# 交差点横断者の横断特性に関する研究 ―広島市内の事故多発交差点を事例として―

広島工業大学 正会員 ○今川 朱美  
広成建設株式会社 非会員 岡本 信吾  
広島工業大学 正会員 伊藤 雅

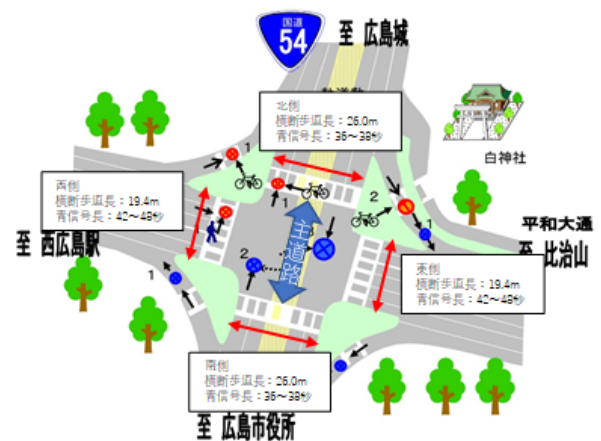
図1 白神社前交差点の横断歩道の諸元

本研究の調査対象とする交差点は、広島市内の幹線道路にある事故多発交差点のうち3つの交差点を対象とする(図1～3)。これらの交差点で交差する道路は、幹線道路である「主道路」とこれに交差する「従道路」がある。主道路を横断する横断歩道は従道路を横断する横断歩道に比べて横断歩道長が長く、青信号長が短い特徴がある。
