# 生活道路の交通安全対策における社会実験の実施報告

国土交通省中国地方整備局道路部地域道路課 特別会員 ○長尾 智之

当エリアにおいて、道路管理者である福山市が、地元関係者、学校関係者及び警察と連携し実施した、走行車両の速度抑制をねらった社会実験の内容と実験効果について報告する。

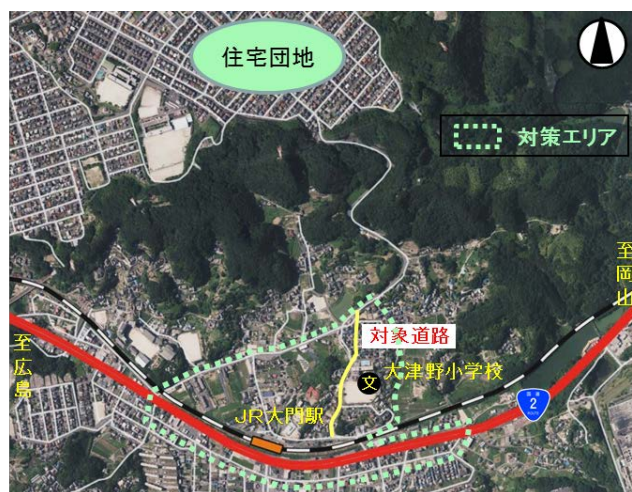
図-1 位置図

このようななか、広島県道路交通環境安全推進連絡会議では、生活道路の安全対策を行う重点エリアの分析単位を500mメッシュとし、4つの評価指標(①交通事故発生件数、②住宅系の用途地域の割合、③小中学校の立地状況、④集客施設の立地状況)から、重点エリア候補の一次選定を行った。続いて、5つの評価指標(①交通事故発生件数、②歩行者・自転車事故件数、③5.5m未満道路事故件数、④急減速発生回数、⑤ゾーン30指定の有無)から、平均値との比較により得点換算して二次選定を行い、30箇所の重点エリア候補を抽出した。その中から福山河川国道事務所管内では、自治体(福山市)の意見を踏まえ、福山市大門町の大津野小学校エリア(以降、対策エリア)を選定した。(図-1)

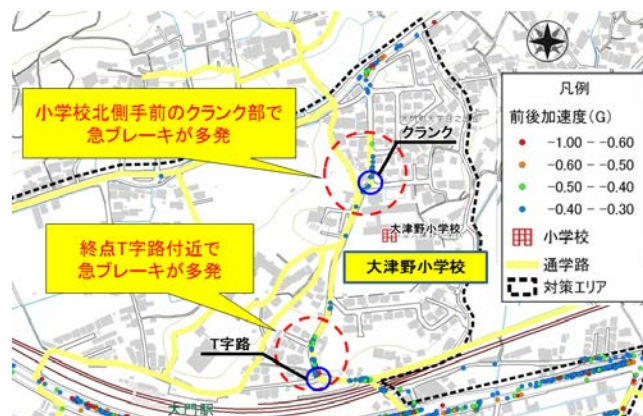
図-4 急減速発生状況

一方，ETC2.0データにより急ブレーキ発生状況を見ると，対象道路の小学校北側手前のクランク部及

び終点T字路付近で多いことがわかった。（図-4）また，ビデオ調査の映像から，対象道路で発生している危険挙動を確認した。頻度の高い挙動としては，沿道民家からの出庫車両や路地から出入りする車両に対する急ブレーキ，見通しの悪いクランク部で出会い頭の対向車に対して急ブレーキ，通学児童を避けた車両が対向車と接近，すれ違う車両が歩行者と急接近，横断歩道上で停止車両の追い越しなどがあった。

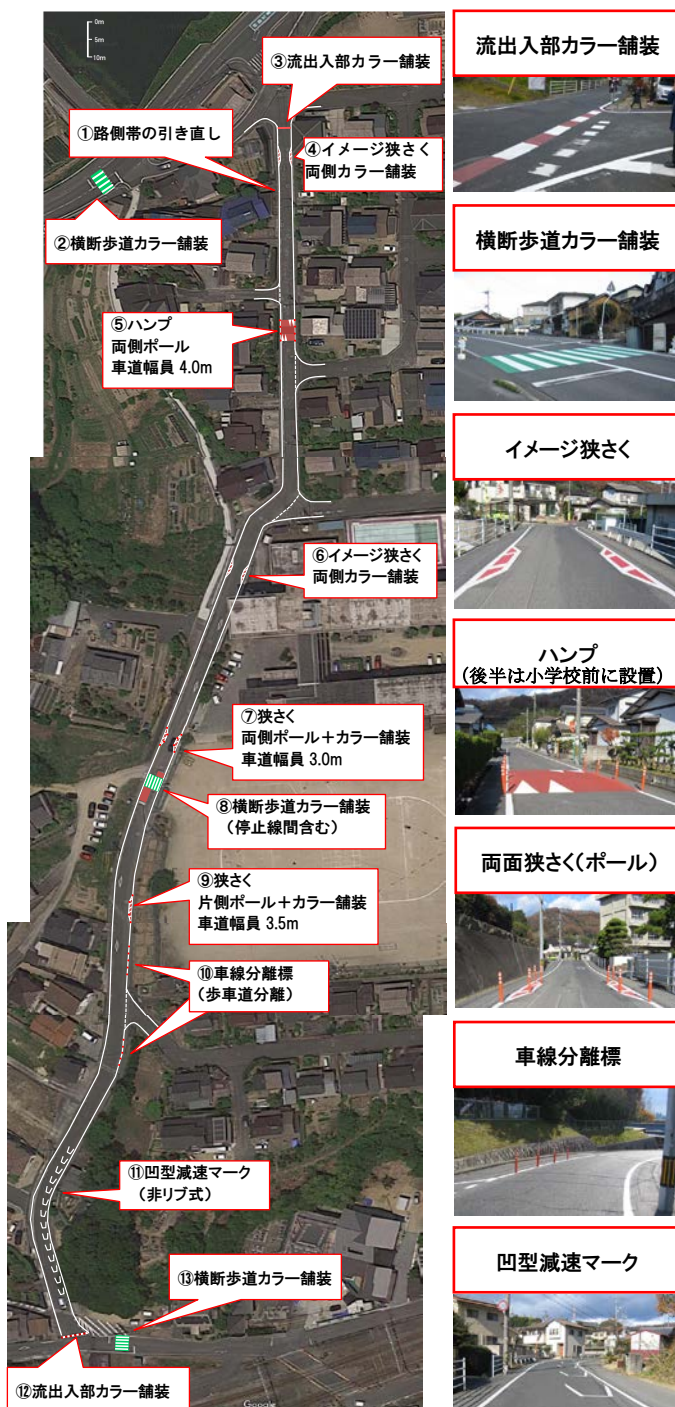
図-5 安全対策の実施内容

約1ヶ月間の実験期間を2回に分け、前後半で対策内容を変更して設置した。対策内容は図-5 のとおり。

- ・特に、北部の住宅団地からの急な下り坂から対象区間へ流入してきた車両が、対策⑤のハンプにより速度が抑制され、その後約 50m 間隔で設置された対策により、30 km/h 以下が保たれている。
- ・2 回目の対策においては、幅員 4.0m の両側狭さく及びハンプにおいて速度低減効果が見られる。
- ・また、視覚的対策についても前後区間の対策との連続性から、一定の速度低減効果が見られる。

れ、その後約 50m おきに対策が設置されることで速度抑制効果が継続している状況が見られた。また、各箇所の狭さくによっても速度抑制はみられ、片側の狭さくのみでも効果はあった。
