## 芦田川下流現地実験域における UAV による調査・解析

福山大学 正会員 ○ 津田 将行  
 福山大学 名誉会員 尾島 勝

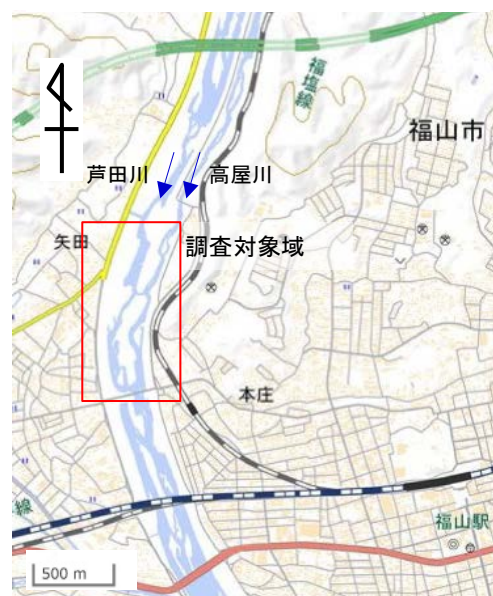
図-1 調査位置図

現地調査対象域は、図-1 に示す芦田川本川と支川高屋川の合流部（本川 9.6km～10.4km）である。この区間は本研究のために河道内樹木の伐開と河道整備が完了している試験地である。調査項目は UAV による地形測量（写真測量）、植生調査、幼木調査であり、今回は UAV による地形測量（写真測量）により 3 次元計測を行い、点群データの結果について述べる。

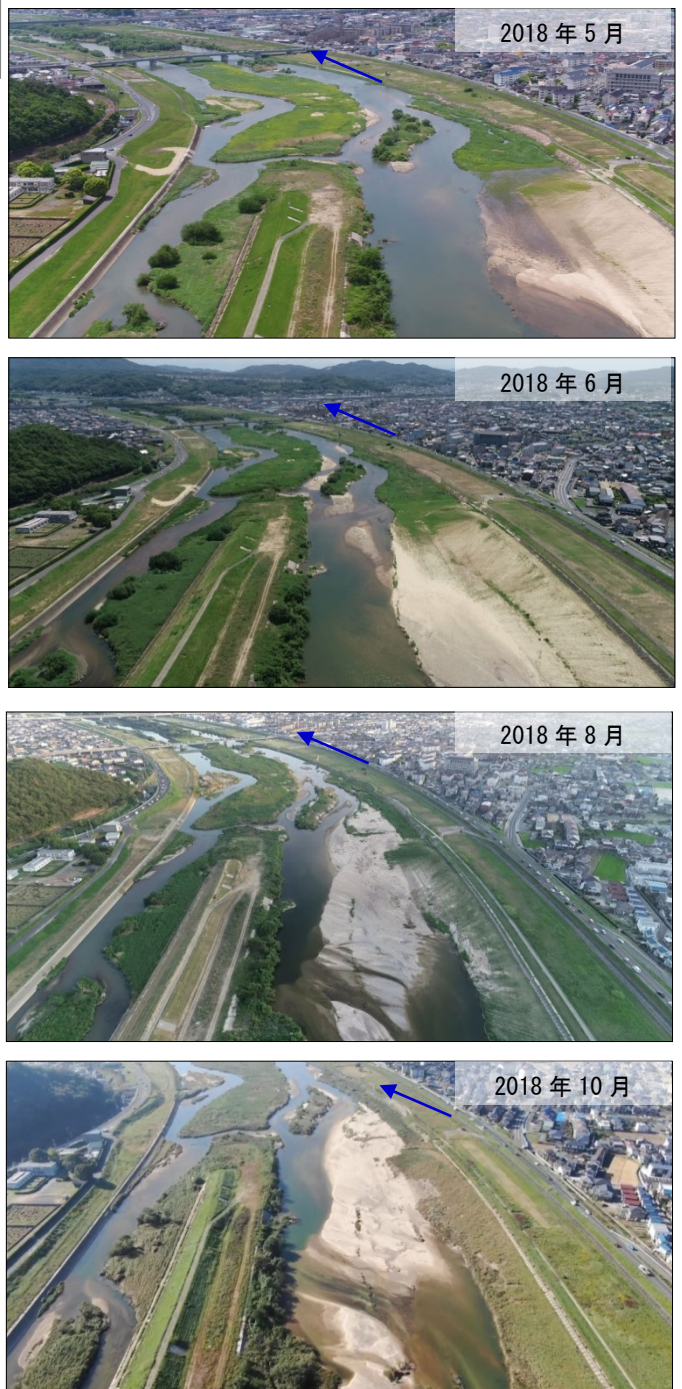
図-4 10.1km 付近、右岸試験地写真  
(上から 5 月、6 月、8 月および 10 月)

試験地上空から 4 枚の写真(図-4)を比較すれば、次のような表現になる。

①5 月と 6 月の写真から 1 ヶ月間に試験地(砂裸地)の下流端部の植生の繁茂が明確となり、試験地中央部水流に沿う方向に一筋の植生帯が伸びていることがわかる。

②6 月と 8 月の写真を比較すれば、7 月の豪雨被災の跡が明確にわかる。すなわち、試験地下流端部の植生繁茂域は健在であるが、6 月に示された一筋の植生帯より岸側に傾斜面の植生はかろうじて残存しているが、それよりも左側の試験地は完全に洗掘剥離し、上流端部の岸側は深掘れして浸水し、流水は明らかに岸側から流心部へと偏流している跡が残っている。さらには対象域の 9.9～10.0km 区間の岸側植物樹林域が完全に流失していることがわかる。

③8 月と 10 月の写真を比較すれば、7 月洪水で流失した試験地の復元には至らず、岸側傾斜面の植生の復元のみであることがわかる。しかし、高屋川が合流した後の背割堤より下流部の中州では明確な植生の復元が認められる。
