地域住民と学生による防災マップ作成の取り組み-呉市広徳丸地区の事例-

呉工業高等専門学校 フェロー会員 福田直三(非常勤, (一社)A&G エンジニアリング)・正会員 黒川岳司  
呉工業高等専門学校 学生会員 ○井原雄大・加藤梨乃・岸本誠矢・藤原彩音・山本桃加  
呉市広徳丸自治会 山口幸夫・柿本順三・廣本敏雄・堀川幸一

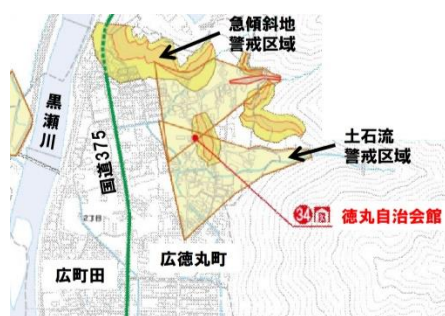
図-1 広徳丸地区と土砂災害警戒区域

呉市広徳丸地区は黒瀬川下流域左岸側に位置し、後背山地には二つの谷部、また、黒瀬川後背地となる平地に集落が形成されている。土砂災害警戒区域が図-1のように設定されている。また、浸水ハザードマップは図-2のとおり100年および1000年確率として示されている<sup>3)</sup>。調査範囲は図

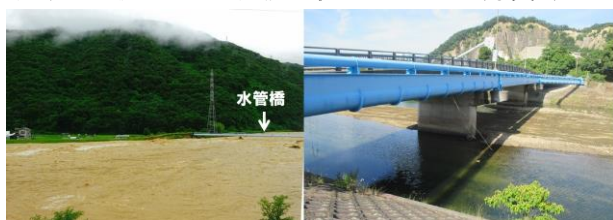
写真3 黒瀬川の洪水時(7/7 10時)と通常時の水位の比較

【黒瀬川】黒瀬川のピーク水位は7月6日23時にTP4.02mまた7月7日8時にTP4.42mであり,堤頂天端近くまで達し危うく越流を生じる危険な状態であった(写真3).
