## 広島城内に現存する戦争遺跡に関する研究

### 1. 広島城内の防空作戦指令室について

### 2. 防空作戦指令室の調査について

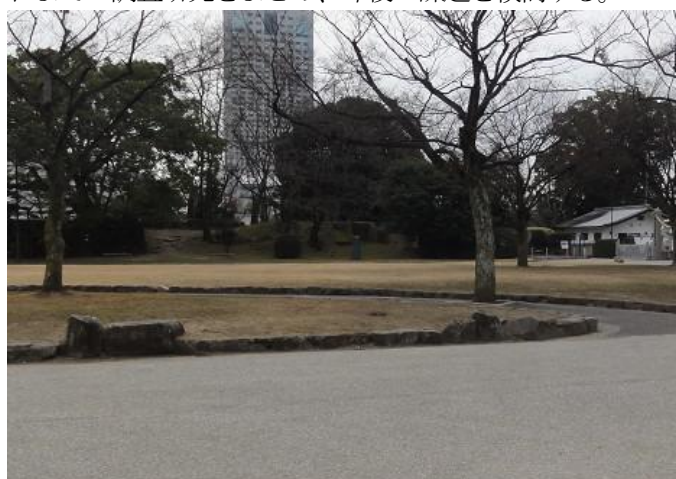
史跡広島城内には、大日本帝国陸軍の中国軍管区司令部防空作戦司令室(図1参照)が現存している。これは国内の主要都市に整備され、戦時下の空からの敵襲情報の収集と分析、空襲警報等の発令の役割を担っていた。原爆の投下時には、爆心地から約900mの位置にあったが被害を受けながらも通信機能を維持し、被爆の事実を最初に他都市に通報した施設であるとされている。構造は鉄筋コンクリート造、面積約208㎡の半地下式一階建てである。この施設の管理者は広島市であり、公益財団法人広島市みどり生きものの協会が指定管理者として管理している。本論ではこれまでの調査研究をまとめ、今後の課題を検討する。

図1 広島城内の防空作戦指令室の全景

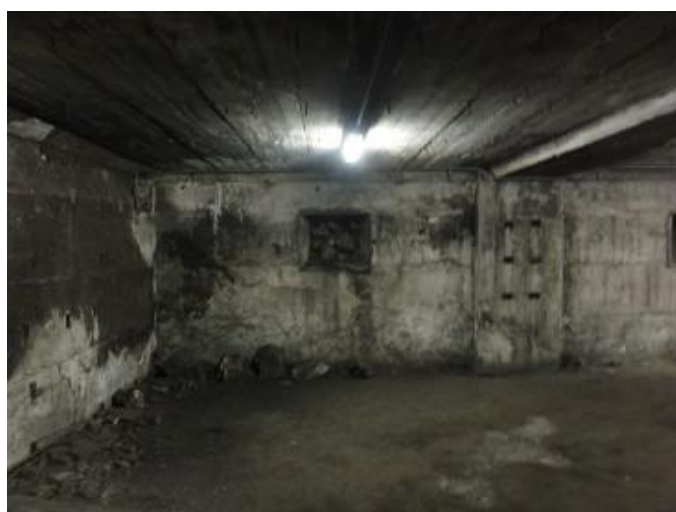
図2 広島城内の防空作戦指令室の内部の様子

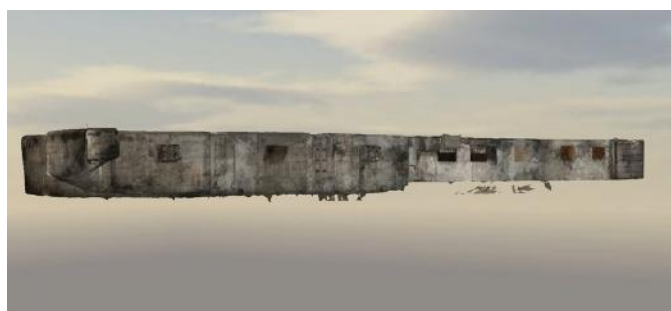
コンクリート壁は表面の劣化がひどく、平成27年度に、広島市に本社を置くルーチェリサーチ株式会社殿の協力を得て、防空作戦室の内部と外部の周辺を含めた3Dレーザ測量を行った。結果を画像処理し、3Dモデルを作成した。

図4 防空作戦指令室の3Dモデル

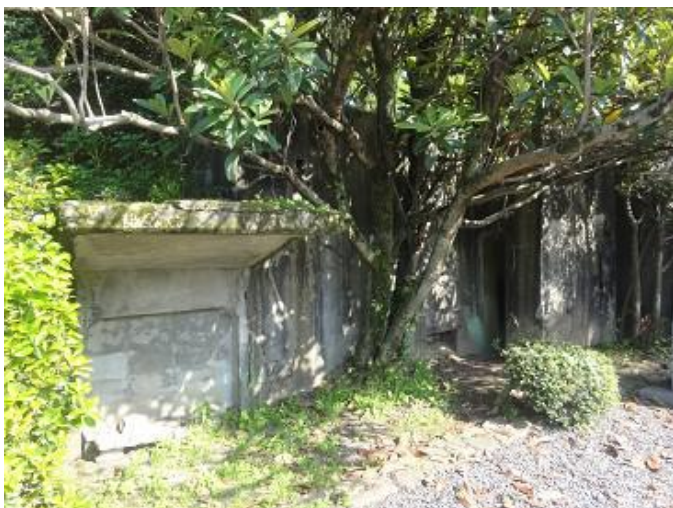
防空作戦指令室の北側にもう一つ構造物が<sup>1)</sup>が存在し、現在まで内部は未調査である。文献調査から、これまでの調査で防空作戦の機能に必要なが未確認な事柄の一つが電気機械系（発電設備と空調設備）の設備である。当時の様子を知る方々の証言からも発電設備と空調設備があると推測していた。平成28年2月に、この構造物の屋根に相当する部分の亀裂にUSB接続のカメラを用い内部を撮影し電気機械設備の跡と推察できる部分を確認した。

図5 防空作戦室に隣接する構造物の外観

終戦直後からしばらくの間の広島城内の現在の護国神社付近を撮影した写真を集め現在の姿と比較検討するも行っている。図5に写っている入り口のような部分も終戦直後には開いていた事も解っている。終戦直後の防空作戦司令室及びその周辺の様子と、1950年ごろのそれらとでは変化があり、この間にこれらの構造物に何らかの改変が加えられた可能性が高い事も明らかになったが、管理者側にこれに関する記録が残っていない事も明らかとなった。

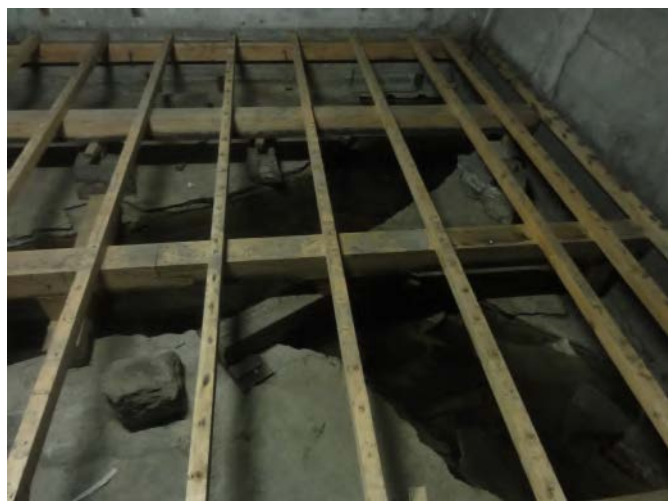
コンクリート製の床面は、コンクリート製の床にモルタルで表面を仕上げたものであり、打音調査を行ったが、床面に特に変化のある個所は確認できなかった。

図6 指揮連絡室の床の様子

図6に示すように、指揮連絡室の床面には緩やかにカーブを描くY字型の溝がありその根元は北側の現在はいれないう所の方に向かっており水が溜まっていた。これまでの調査からこの溝は電気・通信用のケーブルを収める溝ではないかと推測し、証言から得られた戦時中のこれらの部屋での通信機器などの電気機器の配置ともほぼ整合する。
