## ムカデ芝による雑草抑制試行

中国地方整備局 浜田河川国道事務所 特別会員 ○上野 浩史  
中国地方整備局 浜田河川国道事務所 特別会員 佐藤 寛

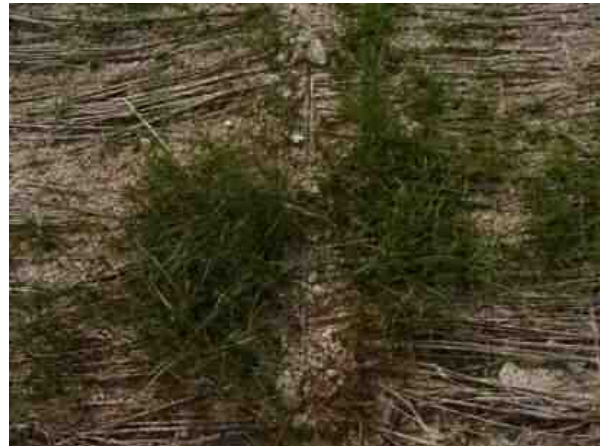
①ムカデ芝の育成状況

①ムカデ芝について、発芽しているが、全体が覆われる程の発芽には至っていない。雑草は特に見られない。(写真-a ①)

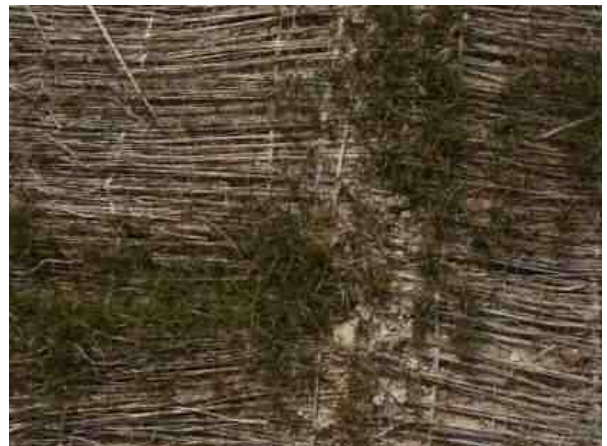
②ムカデ芝の育成状況

②ムカデ芝について、発芽しているが、部分的に発芽しているのみで、発芽状況は①の施工箇所より悪い。雑草は特に見られない。(写真-a ②)

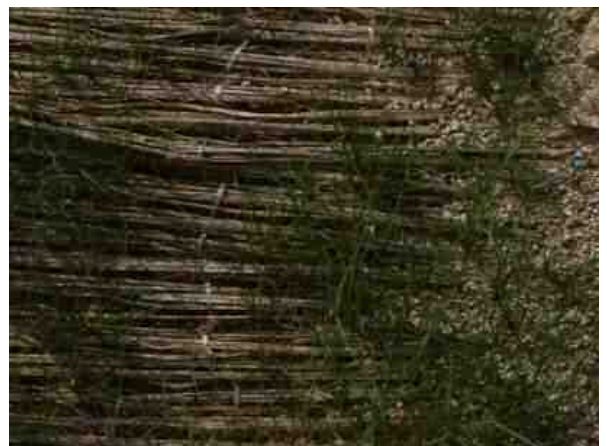
③標準芝の育成状況

③標準芝について、ほぼ全体的に発芽をしており、ムカデ芝より発芽状況は良い。雑草は特に見られない。(写真-a ③)

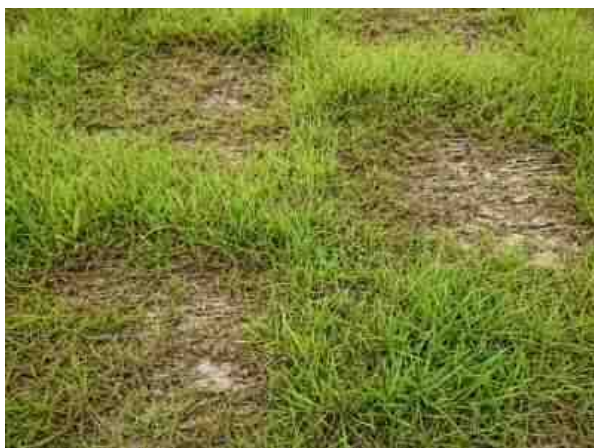
①ムカデ芝の育成状況

①ムカデ芝について、ほぼ全体を覆っているが、成長にムラが見られる。雑草は特に見られない。(写真-b ①)

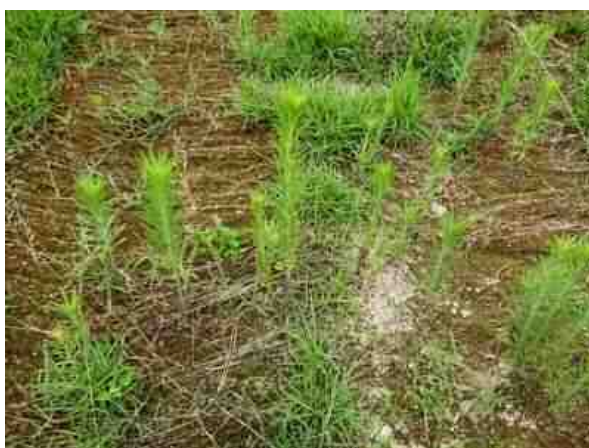
②ムカデ芝の育成状況

②ムカデ芝について、部分的に生育しており、①ムカデ芝と比較すると芝の発育も悪い。雑草も芝と同じくらい繁茂している。また、芝と雑草の間を埋めるように苔の繁茂が見られる。(写真-b ②)

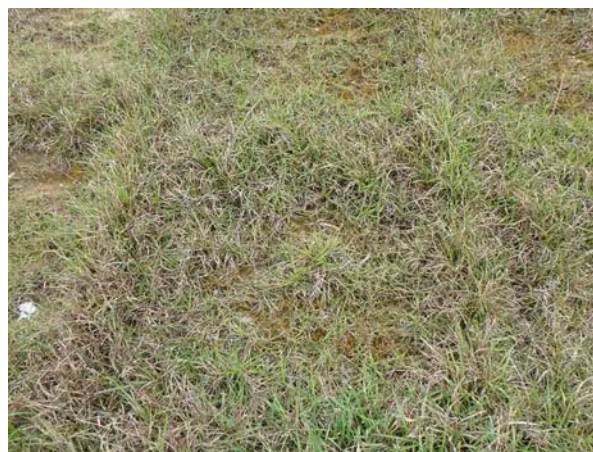
①ムカデ芝の育成状況

①ムカデ芝について、1年前と変わらずほぼ全体を覆っている。成長にムラが見られるが、1年前より成長しており、草丈は10~20cm程である。雑草は特に見られない。(写真-c ①)

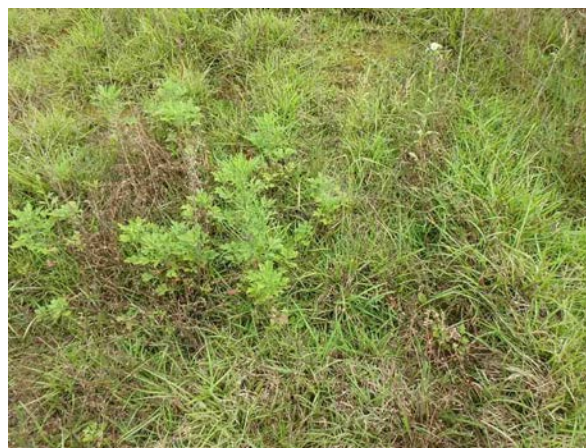
②ムカデ芝の育成状況

②ムカデ芝について、1年前より拡がり大半を覆っており、①ムカデ芝と比較しても芝の発育はすこし悪い程度である。雑草は1年前と変わらず部分的に見られるが、苔はほとんど見られなくなっている。(写真-c ②)

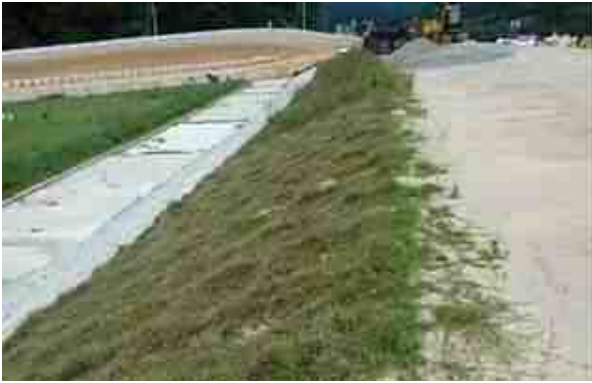
写真-d 逸出状況（2018年7月）。

①②ムカデ芝の逸出状況について、施工した堤防法面以外でムカデ芝が見られる箇所の確認を行った結果、ムカデ芝を施工した堤防法面下部の張ブロックや張コンクリートの目地や流出土砂の溜まった水路でムカデ芝が見

られた。それら以外での逸出は見られなかった。

逸出等による周辺の植生環境への影響について、種子を飛ばして広く拡散していくような逸出は見られず、周辺の張コンクリート目地や水路への逸出が見られるのみであった。この逸出は、雨水の流れにより種子が流されてしまったことが原因と考えられる。このことを示す証拠として、ムカデ芝を施工した堤防法面の最下部で最も繁茂し成長している傾向があった。また、ムカデ芝の施
