## 斜張橋点検の効率化に向けた斜張橋ケーブル点検ロボットの開発

三井住友建設（株） 正会員 ○塩崎 正人  
 （有）テクノフラッシュ 車田 茂美  
 山口大学大学院 正会員 河村 圭

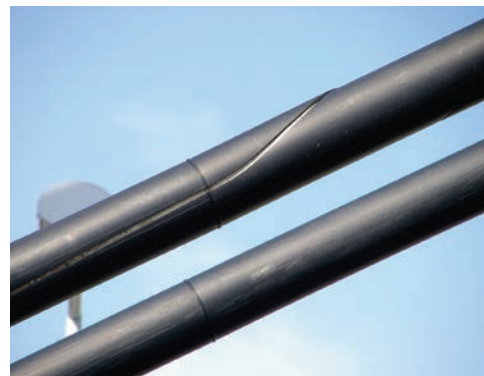
写真－1 斜材保護管の損傷例

斜張橋やエクストラードード橋における斜材保護管の点検もそのひとつである。斜張橋では斜材（吊材）として PC 鋼材を使用しており、これをポリエチレン管（以下、PE 管）などで覆うことで鋼材を保護している。近年この斜材保護管が経年劣化し、傷や割れが発生した事例が報告されており、点検・補修が急がれている（写真－1）。斜張橋は全国に 300 橋余りが供用されているが、主塔の高さが 50 m を超える橋梁も多い。

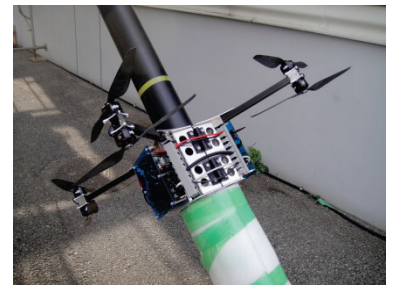
写真－2 昇降ユニット

昇降ユニットは、産業用 UAV に使われているものと同じモーターとプロペラを使用している。本体は斜材に取り付けるため半割り構造とし、アルミ部材を加工して製作した（写真－2）。

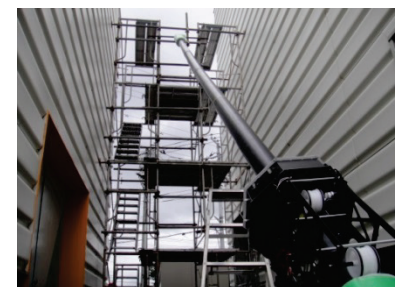
写真－4 実験装置

第3章で製作した昇降ユニットおよび撮影ユニットの動作確認実験を行った。実験には技術研究所敷地内で斜張橋を模擬した実験装置を使用した（写真－4）。斜材には人為的に高さ 10mm の段差や幅 5mm の割れを設け、実際に損傷している斜材保護管を模擬している。斜材の長さは 10m であり、角度 45 度で設置した。昇降ユニットで撮影ユニットを 9m まで移動させ、到達後は撮影ユニットの等速降下装置による自動制御で降下しながら斜材全周の撮影を行った。また、斜材には方眼紙を貼付し、カメラ画像の検証を行った。

撮影ユニットの降下の際には、PE 管の継目や損傷箇所などの段差箇所等で等速降下装置を制御することで、段差を乗り越えて降下できることを確認した。一方、割れについては、車輪が引っ掛かることで撮影ユニットが 15 度程度回転する場合があります。回転角度が大きくなると降下速度が低下した。回転角度が等速降下装置の動作に影響を与えているものと考えられる。
