# 耐候性鋼橋梁の床板下面の漏水周辺部の腐食生成物からの六価クロムの溶出

松江工業高等専門学校 正会員 ○武邊勝道

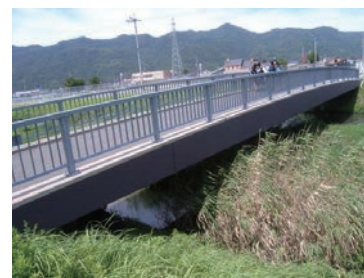
図1 橋梁の外観.

島根県出雲市に2001年～2008年に架橋された8つの橋梁を対象とした(図1)。これらの橋梁の床板下面には耐候性鋼材が用いられており、床板下面の水抜き穴から漏水が見られ、その周辺に同心円状の腐食が生じている(図2)。こうした部位では、さび厚が400～1000μmまで厚くなり、イオン透過抵抗法の評価でI-2やI-1に判断される状況に至っている(図3)。2017年8月にこれらの部位の浮きさびを採取し、イオン交換水を重量体積比10%の割合で混合し、振とう回数200回、振とう幅4cmで、6時間連続で振とうを行った。その振とう溶液を対象に、主要溶存イオン組成、無機炭素濃度、Cr<sup>6+</sup>濃度の分析を行った。また、その内の3つの橋梁において、2019年7月の雨天時に、路面水及び床板下面の漏水部から水試料を採取するとともに、漏水部周辺の腐食生成物の採取した。水試料と腐食生成物の振とう溶液に対して、上述と同様の分析を行った。
