## TEC-FORCE（緊急災害対策派遣隊）における ICT の活用とドローン調査

国土交通省中国地方整備局 正会員 兒子 真也

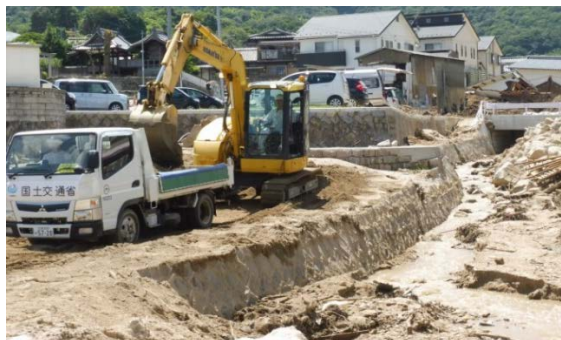
（写真-1）平成 30 年 7 月豪雨 土砂撤去作業（坂町坂西）

国土交通省では年々激甚化、広域化する災害に対し、地方公共団体の早期復旧・復興に向けた支援を積極的に行っている。近年では平成 26 年の広島市八木地区における広島土砂災害や平成 30 年西日本豪雨による呉市・坂町周辺の土砂災害（写真-1）後の復旧作業が記憶に新しい。これら応急対策に加え TEC-FORCE（緊急災害対策派遣隊）として甚大な被災箇所の調査を、技術系職員

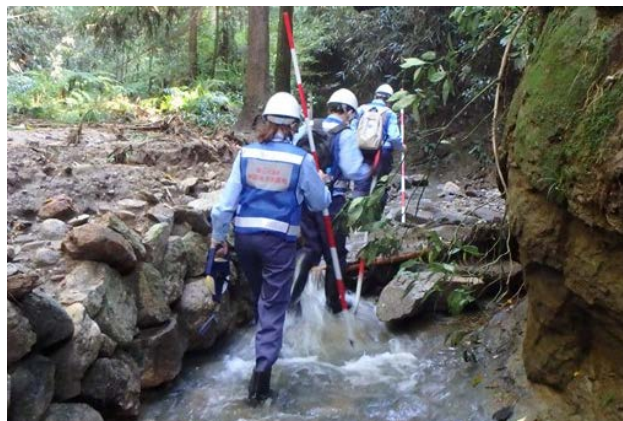
（写真-2）台風 19 号後の溪流調査（茨城県常陸太田市）

TEC-FORCE の活動目的の大きな柱は、地方公共団体の早期復旧に向けた技術的支援である。このため、早期の被災状況把握（場合によっては被災を受けていないことを地方公共団体の代わりに確認する）であり、災害直後だけでなく災害の発生中でも危険な現場に赴く必要がある。台風 19 号の場合、中部・関東地方に台風が上陸し、甚大な被害が想定されるため、前日には中国地方を出発し静岡県御殿場市付近で応急対策班（排水ポンプ車等）は待機をしていた。通常の業務とは違った現場対応（写真-2）が必要であり、2 次災害に巻き込まれる可能性のある危険な任務は、隊員の大きな負担となっている。

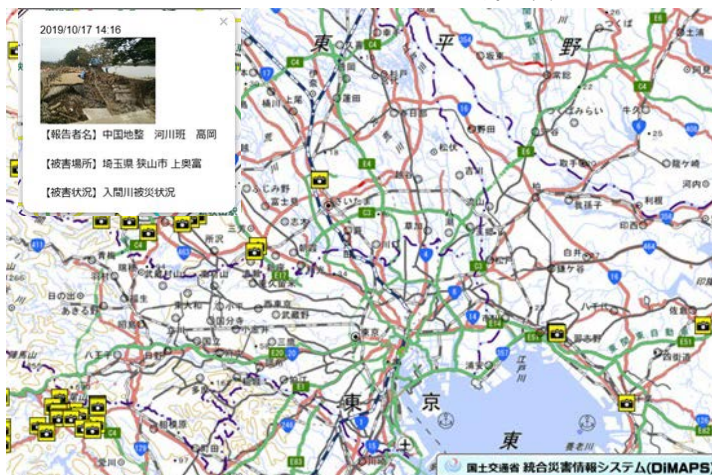
（図-1）DiMAPS の登録写真状況の例

土地勘の無い地域での活動に大きく役立つのが、GPS を利用したアプリである。国土交通省では国土地理院と共同で開発した GIS 統合災害情報システム DiMAPS(Integrated Disaster Information Mapping System)（図-1）を活用し災害情報を省内だけでなく関係機関も含めて共有している。これらには被災状況の写真や、調査のための移動軌跡、航空写真や衛星写真等を位置情報と共に登録することが出来、その内容を全職員及び関係機関のネ

登録する写真情報は、手持ちの個人用スマホでも良く、本年度の災害では多数の現地調査状況を DiMAPS 宛てにメールすることで、地図上に随時災害情報が掲載され、共有が図られた。被災の第 1 報や広域な航空写真等を登録し、現地調査班はその情報を手がかりに自分たちの調査する箇所をモバイルパソコンで確認しながら、調査箇所に向かうことが出来る。調査結果等の詳細情報を登録し共有を図っている。台風 19 号では中国地整から派遣した日最大で 14 班の調査写真や状況を同時に WEB 地図上に掲載した。これは中国地方整備局だけでなく関東地方整備局においても確認でき、災害状況の全容把握や被災状況に応じた対応が瞬時に行えた。

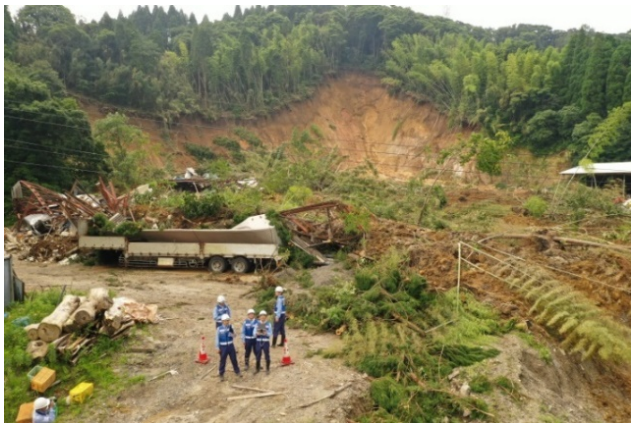
（写真-4）ドローンを用いた被災状況調査（鹿児島県鹿屋市）

本災害は、豪雨により斜面が崩落し土砂が下流の民地及び市道に堆積したものである。現地は崩落直後に地域住民から連絡があり、地方公共団体を通して土砂崩落の詳細を調査するように依頼を受けたものである。結果的に規模が大きな崩落ではなかったが、災害直後は 2 次災害の恐れもあり現地斜面に近づけず、崩落の範囲等も不明であった（写真-4）。また、九州地方整備局の職員も他

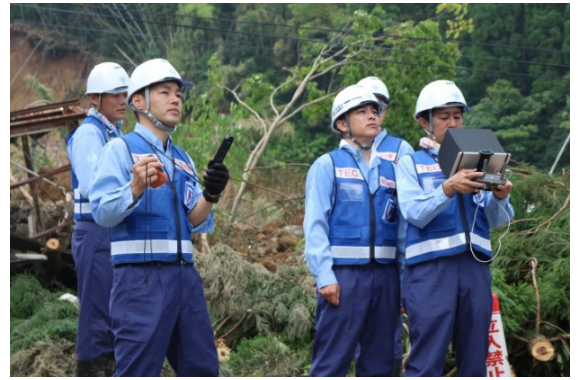
(写真-5) ドローン調査の操作状況

(写真-5) 足下が良く見通しの良い離れた安全な箇所から調査できることから、操作者と監視者はドローンの操作と現地状況の把握に集中でき、安全管理も図りつつ高度な調査を実施できた。また、早期に被災状況を九州とも共有でき、被災の範囲や土砂ボリュームも撮影した写真や現地の計測結果から迅速かつ正確に測定でき、早期の報告書作成にも寄与している。
