# Mobile Mapping System によるレーザ点群データを用いた法面変状の定量化

岡山大学大学院 学生会員 ○佐守 直人  
 岡山大学大学院 正会員 西山 哲  
 岡山大学大学院 学生会員 崎田 晃基  
 国際航業株式会社 正会員 藤木 三智成  
 国際航業株式会社 小野 尚哉

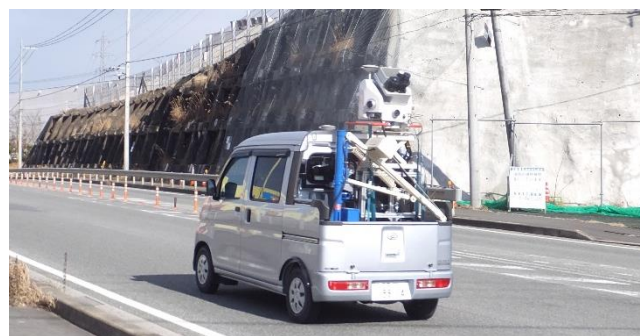
図1 MMS 測量の様子

MMS測量(図1)とはGNSS(Global Navigation Satellite System)測量機、慣性計測装置、走行距離計、レーザスキャナ装置などの機器を組み合わせることで車両に搭載し普

通走行しながら、道路周辺の地形・地物に関する三次元位置情報を効率的かつ迅速に取得できる測量手法である。差分解析手法はSLAM(Simultaneous Localization and Mapping)と呼ばれる自己位置推定と地図構築を同時に行う技術を用いたスキャンマッチングアルゴリズムの1つのICP(Iterative Closest Points)を応用した手法である。スキャンマッチングとは2つのスキャン(点群)の形状が一致するように位置合わせをする技術のことでICPは2つのスキャンの対応付けと位置の最適化を交互に繰り返すことで点群のマッチングを行う方法である。このICPを応用し差分を求められる解析手法を差分解析手法とする(図2)。MMS測量で得られた2時期の点群を差分解析手法を用いることでその間に起きた法面の変状を抽出できると考えられる。

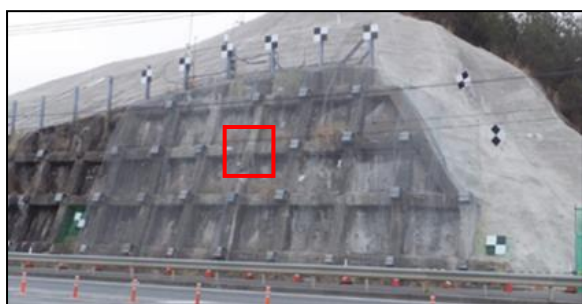
図 3 研究対象の法面（起点側）

本研究では目視点検によって地すべりの可能性があると判断された国道 9 号沿い全長約 70m の法枠付き法面を対象とした（図 3、4）。2016 年 5 月 1 日に図 3 の赤枠で囲われた点でアンカー頭部保護コンクリート片が車道に落ちる事故が発生した。その後、各種調査観測が実施され目立った変状拡大は認められないが、アンカー破断箇所周辺の法面が起点側に変位する変動形態が想定され、この法面は地すべりの可能性のある法面と判断された。そこで本研究で抽出すべき法面の変状を地すべりの兆候であるはらみ出しと定義し、はらみ出しを本手法で確認できるかを検証する。MMS で取得した点群はそれぞれ一定の誤差を含む。この誤差を除去するため調整計算を行う。法面上に調整計算で用いるターゲット (TG) を法面全体を囲むように 8 点設置した。また法面の変動を確認するための基準用ターゲット (KS) を変動の恐れがある起点側に 6 点設置した。

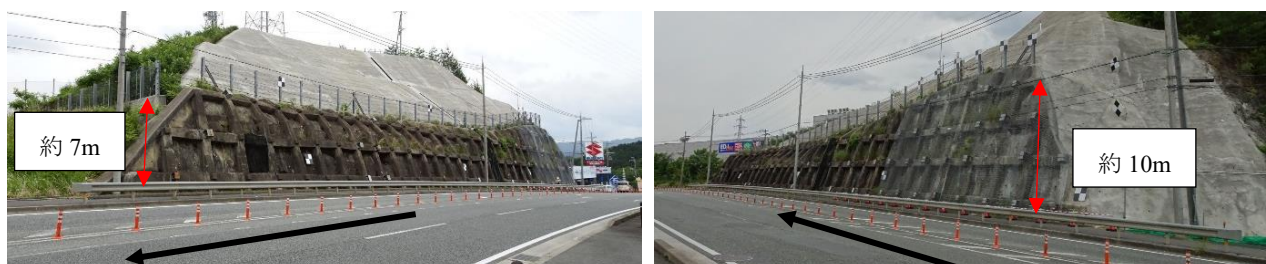
図 4 研究対象の法面（左：終点，右：起点）

MMS, TS を用いた対象法面およびターゲットの計測は 1 時期目を 2018 年 1 月 13 日、2 時期目を同年 5 月 28 日に行った。MMS は図 4 の矢印の車線（対象法面との距離は約 12m）を走行し、法面とターゲットの点群を同時に取得した。MMS で所得した点群は Cloud Compare というソフトウェアを用いてターゲットの中心に最も近い点を取得した。この手法で取得した点と TS で取得した KS の 6 つのターゲットの中心座標の差を取り、図 3、4 にまとめた。平均較差と RMS 誤差（平均二乗平方根）を表した。平均較差は TS と MMS のそれぞれの座標の差を示し、RMS 誤差は点群の X, Y, Z 方向のそれぞれの差分を最確値としたばらつきを示す。
