## 鋼橋梁の床版からの漏水を伴う腐食生成物の振とう溶液の組成について

松江工業高等専門学校 正会員 ○武邊 勝道

## 1. 目的

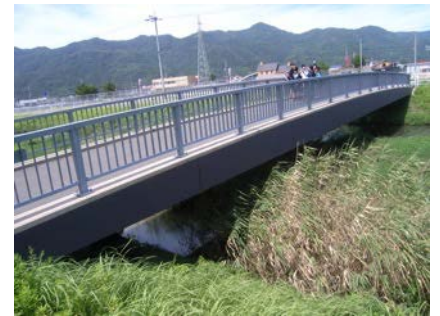
図 1 橋梁の外観.

出雲市にある 2000～2012 年に供用された 3 橋梁を対象とした。離岸距離は 6 km 程度である。これらの橋梁は、上部工形式に鋼コンクリート合成床版橋が採用され、底板と側板に耐候性鋼材が使用されている。また、側板外面にさび安定化処理が施されている。本研究では、2020 年 9 月 11 日の雨天時に、床版下面の水抜き孔から 5 cm～1 m の範囲を対象として、さび厚の測定と腐食生成物の採取を行なった。合わせて、路面上の排水溝を流れる路面水、床版下面の水抜き孔からの漏水の採取を行った。

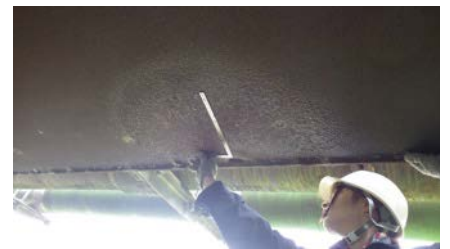
図 2 床版下面の漏水周辺の腐食状況

さび厚は 150～650  $\mu\text{m}$  で、水抜き孔から同心円状に腐食が進んでいる(図 2)。特に 5～25 cm 付近でさびが粗く、さび厚が 500  $\mu\text{m}$  を超える部位も見られた。さびの厚い部分の分布は、漏水部からの同心円状の腐食の広がり方により様々である。一方、水抜き孔から 1 m 離れた場所では、さびは細かく 1 mm 前後で、さび厚は 150～400  $\mu\text{m}$  であった(図 3)。
