## 計画高水位を越える洪水時の橋梁に作用する流体力測定

呉工業高等専門学校 正会員 ○河村 進一  
非会員 石山満帆乃, 村上 浩樹

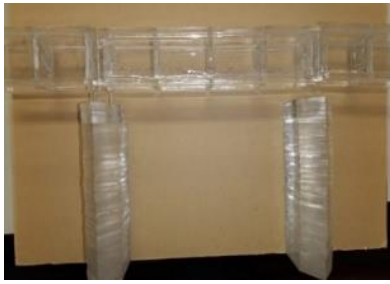
図3 作成した実際の模型

実験用の水槽に合わせて形状と寸法を調整した CAD のパーツをレーザーカッターで切り出し組み立てている。

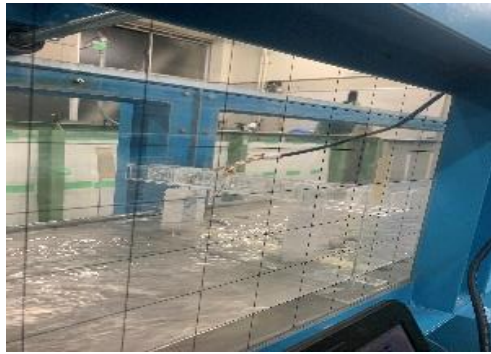
図4 模型の設置状況

モーメントを検出できるように、支承部にひずみゲージを貼り、動ひずみ計測器に結線する。図4のように模型を実験用水槽に設置し、図5の①から⑤に合わせた水位に調整し水を流し、ひずみを計測して流体力を検出する。
