## アルカリ骨材反応を受けた河川内橋脚補修に関する一手法について

株式会社 長大 正会員 ○野村 肇

## 1. はじめに

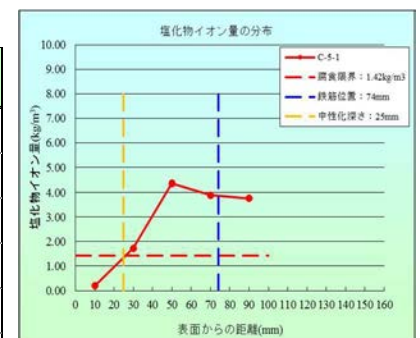
図 3.1 塩化物イオン含有量分布

塩化物イオン含有量測定試験結果は、P4 の分布グラフを示すが、内深部において鉄筋腐食限界濃度の超過を確認した。

- 1) 静弾性係数計測値が全般に低かった：ASR により躯体内部に微細なひび割れ等を生じた可能性が高い。
- 2) 塩化物イオン含有量測定結果：42 年経過後も高い内在塩分を含有。除塩不足の海砂使用の可能性が高い。
- 3) 塩化物イオンの供給：ASR 進行の助長例あり。今後も供給が進むと橋脚躯体の損傷進行が懸念される。

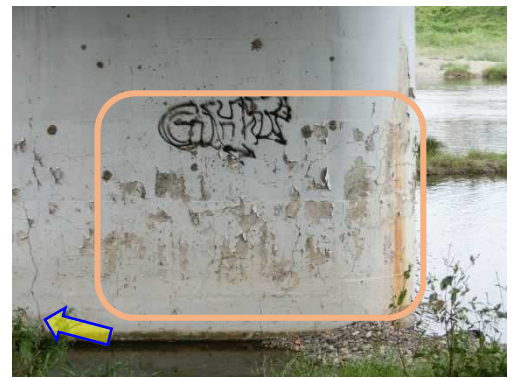
写真 3.1 橋脚劣化状況 (P4 終点側)

残存膨張量測定試験結果より、全ての躯体において規定膨張量を超過する結果となった。今回採取位置が気中部であること等を踏まえると、躯体内を毛細管現象で吸い上がった水分による反応は未了と判断せざるを得ない。進展期の膨張過程であれば、予防保全の観点から早期の対策着手が重要と考えられる。外観目視調査結果として、代表で損傷程度の著しいP4 躯体の写真を示す。

以上より、下部工の損傷は「内在塩分を主とする塩化物イオンに影響する ASR の進行」が原因と整理した。

気中部の対策は、複数比較案より「ひび割れ補修（エポキシ樹脂 3 種注入）＋表面含浸材塗布（けい酸リチウム・シラン混合系）」を選定した。地中水中部の対策も、4 種の複数案より、流水断面への影響が少なく、防食性に優れる「炭素繊維材巻き立て」を選定した。

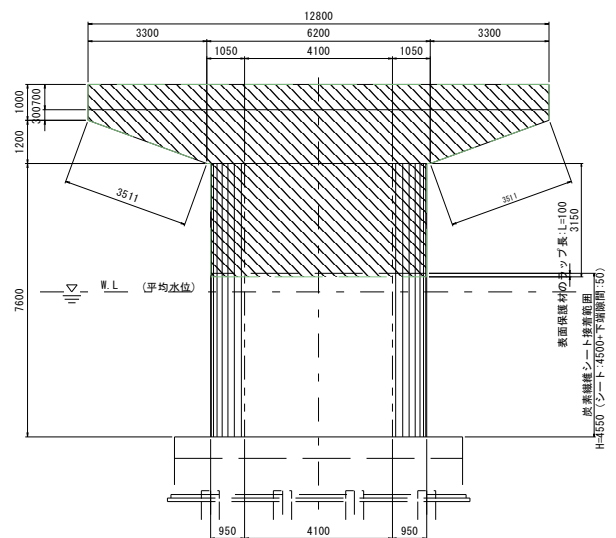
図 4.1 炭素繊維材巻き立て施工範囲

河川断面は整備計画策定済みのため、計画河床を河床高さとした。そして、過去 1 年間の近隣観測所の水位を収集整理し、月別の最高水位を抽出の上で平均水位を算出後、1 年間の平均水位を算出した。その結果を一般図中の橋脚形状へ重ね合せし、施工範囲を決定した。可視部確保により今後の経過観察へも配慮できた。

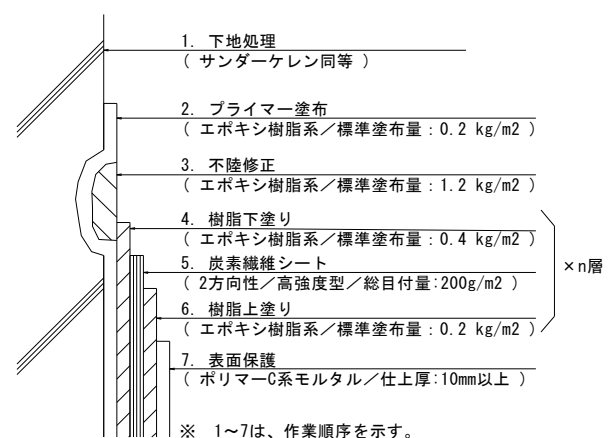
図 4.2 炭素繊維材巻き立て積層図

気中部と水中部は補修仕様が異なる。接合部からの水分浸透を避けるため、気中部の表面保護材を炭素繊維巻き立て部に 100mm 程度ラップさせることとした。

地中水中部は、梅雨や災害時に流木等の衝突により炭素繊維材の破損が懸念されるため、表面に厚さ 10mm のポリマーセメント系モルタルを塗布する仕様とした。
