## 鉄筋メッシュパネルを用いた連続鉄筋コンクリート舗装のひび割れ調査

山口大学大学院 学生会員 ○馬場雄大  
 山口大学大学院 学生会員 安井 響  
 株式会社藤崎商会 片山典信  
 株式会社藤崎商会 上野剛尚  
 山口大学大学院 正会員 吉武 勇

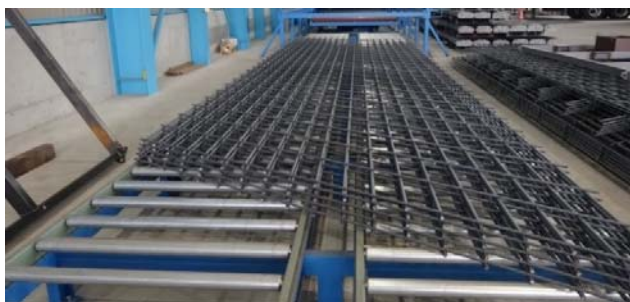
写真-1 鉄筋メッシュパネル

従来の連続鉄筋コンクリート舗装（以下 CRCP と略記）の施工では、手作業により 1 本ずつ鉄筋を配置して結束していたため、多大な時間と労働力を必要としていた。写真-1 のような「鉄筋メッシュパネル」と呼ばれる予め溶接された鉄筋を用いることにより、CRCP の施工性の向上と工期短縮を図ることができる。しかし、鉄筋メッシュパネルを用いた CRCP の破壊特性やひび割れ挙動の調査が未だ充分に行われていない。そこで本研究では、鉄筋メッシュパネルを用いた CRCP（以下、Type A と表記）と従来の工法のバラ鉄筋を用いた CRCP（以下、Type B と表記）の疲労特性およびひび割れ挙動を調査し、鉄筋メッシュパネルの適用性について検討した。

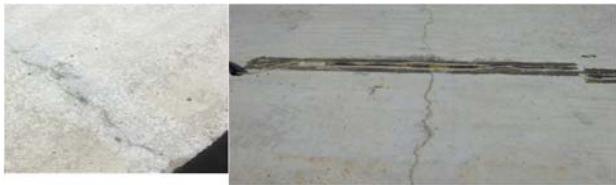
写真-3 ひび割れ結果 (左:Type A, 右:Type B)

にかけてひび割れがみられたが、供試体端部まで達するひび割れは発生しなかった。最大のひび割れ幅を計測したところ、0.05 mm であった。一方、Type B では、供試体の横断方向を横切るように鮮明に 1 本の貫通ひび割れが観測された。ひび割れの最大幅を計測したところ、0.25 mm であった。Type B と比較して Type A のひび割れ幅が小さくなったこと、貫通ひび割れが発生しなかったのは、Type A では鉄筋が溶接されているため、鉄筋とコンクリートが追従しやすくなり、コンクリート版の変形が抑制されたことが一因と考えられる。

- (1) 10m 長のフィールド試験では、Type B と比較して Type A のひび割れ幅が小さくなった。材齢約 180 日に両供試体のコンクリート中央部分に比較的長さ・幅の小さいヘアクラックが多数みられた。また、材齢約 300 日に Type B の中央部分に 1 本の貫通ひび割れが観測され、その最大幅は 0.25 mm であった。
- (2) 40m 長のフィールド試験では、同程度のひび割れ幅であったが、メッシュパネルを用いた CRCP の方が著しくひび割れ発生数が少なかった。

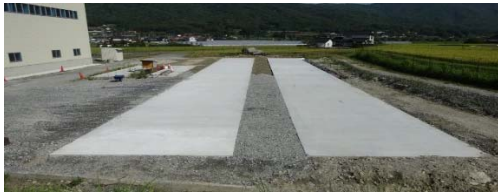
写真-4 フィールド試験の CRCP 供試体

次に 10m 長のフィールド試験では小型レベルであり、明瞭な差異がみられなかったため、実際の道路と変わらない 40m 長の現場レベルの試験を行うことで Type A・B の差異を明らかにすることを目的とした。本研究のフィールド試験における CRCP 供試体を写真-4 に示す。長さ 40m×幅 4m の試験舗装 (計 2 レーン: Type A・B) を施工した。版厚は 150mm とし、10m の供試体と同様にコンクリートの表面から 1/3 の高さ位置に、配力鉄筋 D13 が主鉄筋 D16 に対して 60°になるように配置した。詳細目視観察によるひび割れの発生・進展を記録した。なおこれらの CRCP の打設は 2019 年 8 月下旬に行ったものである。
