グリーンレーザを搭載した UAV 測量の圃場不陸計測への活用

岡山大学大学院 正会員 ○石崎 未帆

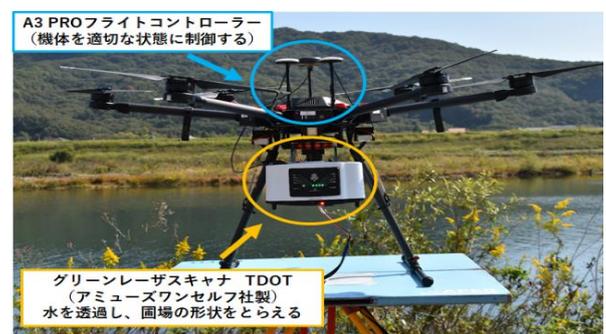
使用した UAV 機材は DJI 社の Matrice 600pro, UAV 写真測量も同時に行うためにデジタルカメラは DJI-Z3 を用いた。レーザスキャナはアミューズワンセルフ社のグリーンレーザスキャナ TDOT GREEN を使用した。スキャン速度は 30 走査/秒、レーザ波長は $532 \pm 1\text{nm}$ 、測定距離は反射率 10%以上で 158m・反射率 60%以上で 300m である。このグリーンレーザは湿った地面や水を透過し水面下の地形を面的にとらえることが出来る。使用した計測機材は図 1 に示す。

図 1 使用した UAV グリーンレーザ機材

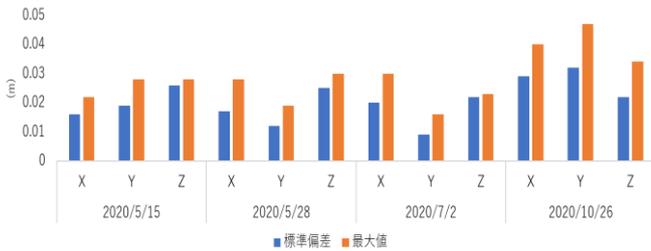
まず、UAV グリーンレーザ測量の位置精度の検証をした。TS で計測した検証点の座標値(実際の値)と比較し精度点検を行った。各時期の検証点との精度検証の結果を図2に示す。

図2 計測データと検証点との精度

計測精度について、平面・高さともに較差の最大値は5 cm以下の結果を得た。これは、要求精度の較差 ± 5 cmを満たしており、UAV グリーンレーザ測量の精度検証は良好な結果となっている。次に UAV グリーンレーザ測量の水面下の標高段彩図とオルソ画像を図3に示す。均平化作業前の5月15日は圃場全体に5 cm程度の高低差が全域にあるのが確認できる。また中央に10 cm程度の著しい凹みがある。均平化作業後の5月28日の計測では5月15日に比べて、中央の凹みが低減されている。また5月28日では圃場全体に10~15 cm程度の水深がある状態だったが、グリーンレーザによって水面下の凹凸の状態を計測が出来る。標高の平均値は5月15日より0.6 cm増加し、また代掻き後なので凹凸は減っている。全面に10 cm程度の稲と一部に10~15 cm程度の水深のある3時期目でも、全域で圃場の高低差が判断でき、中央には機械が通った筋も画像から判断できる。7月2日の結果では圃場内に10 cm以上の凸部が確認された。これらは出芽後の稲であることがデータの断面形状から確認された。これまで行われてきた圃場不陸計測のための写真測量では、稲があると地面の不陸を計測できなかったが、グリーンレーザにより稲も含めて三次元点群にすることが出来た。10月26日では稲刈り後に計測しているため、圃場全体に凹凸が多く広範囲に表れている。また、全域で5 cmの高低差があり、中央に-10 cm程度の凹みを確認できる。特に、田植え以前にもあ

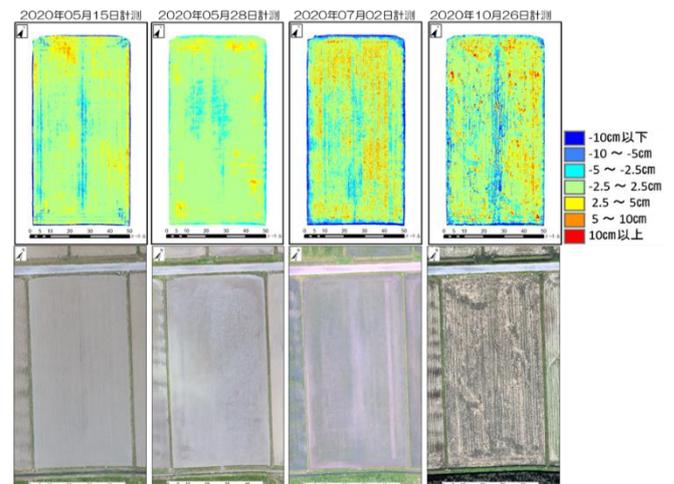
った中央の凹みの程度が大きくなっている。4時期を通して、圃場の不陸の傾向はあまり変わっておらず、また中央の凹みは改善出来ていない。

図3 圃場 A14 標高段彩図(上)
オルソ画像(下)

本研究では、グリーンレーザを搭載した UAV 測量を行った。UAV グリーンレーザ測量の精度検証は、要求精度の較差 ± 5 cmを満たす結果を得た。グリーンレーザによって水面下の形状を標高段彩図としてあらわすことで、各時期の不陸の傾向や具体的な標高の数値も得ることが出来た。また、これまでの写真測量では水や稲があると地面の形状を把握することは困難だったが、UAV グリーンレーザ測量では、水・稲の両方が混在する圃場でも地面の凹凸を把握することが出来た。今後の課題として、グリーンレーザがどのような条件でよい結果を得ることが可能か研究を進めていく。圃場内の水の濁度や水深とグリーンレーザの関係性を明らかにすることが課題である。
