トンネル点検における点検支援技術[画像計測技術 (MIMM)]の活用について

国土交通省中国地方整備局福山河川国道事務所 特別会員 ○栗原 歩
 国土交通省中国地方整備局福山河川国道事務所 特別会員 岡本 慎二
 国土交通省中国地方整備局福山河川国道事務所 特別会員 藤田 新治

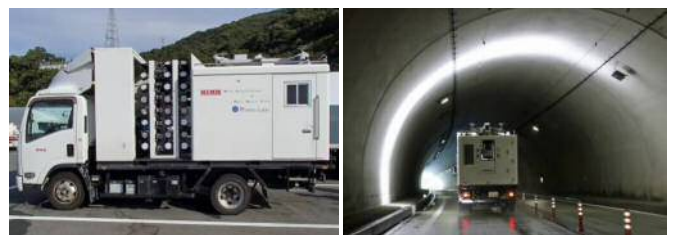
図-1 計測車両外観と計測状況

MIMM は、トンネル点検支援技術の「画像計測技術」の一つであり、3t トラックサイズの車両に、画像データ取得システムと 3 次元レーザーデータ取得システムを搭載する。計測は時速 40～70km/h で走行しながら、両方のデータを同時に取得することが可

能であるため、交通規制が不要で、一般交通の流れを阻害することなく計測可能であり、安全・迅速にデータを取得することができる（図-1）。

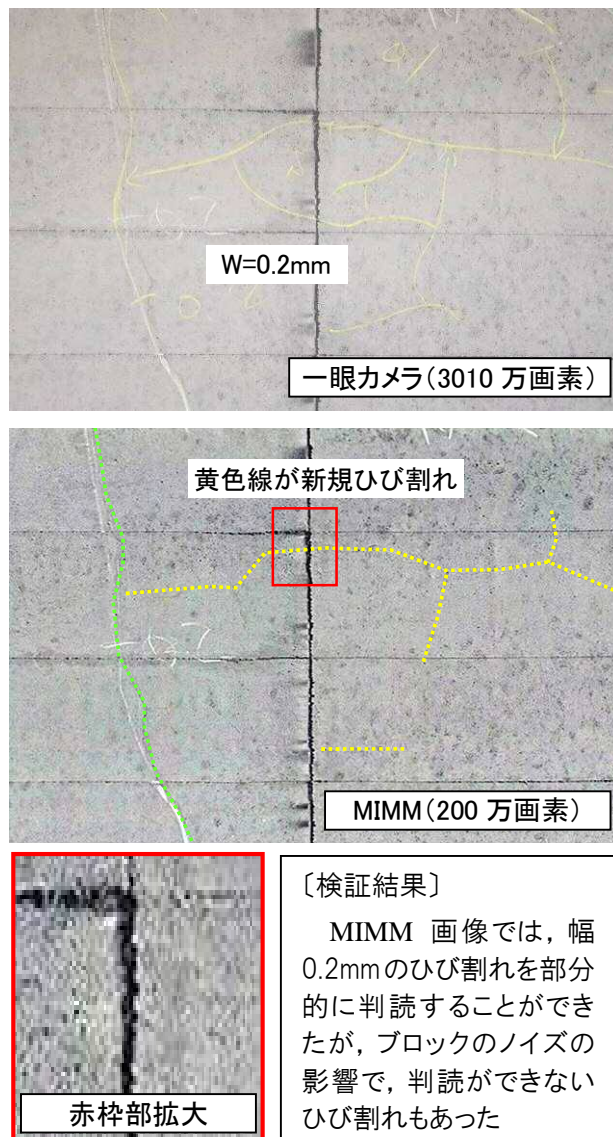
(1) 高西トンネル(上り) スパン 015

図-3 画像検証結果 (1)

ひび割れ計測精度の検証は、MIMMで取得した画像データと、現地点検時に撮影したデジタル一眼カメラの画像を対比する方法で実施した。

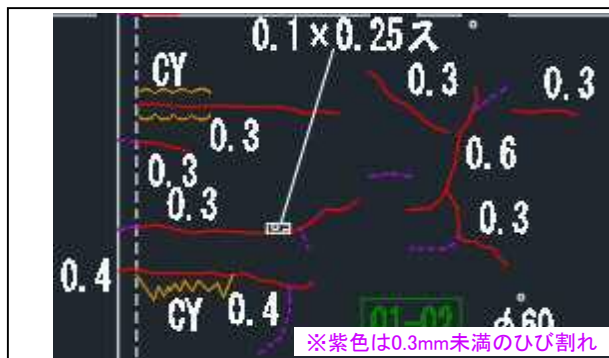
(1)R1 計測(38 万画素: 下木原トンネル スパン 001)

MIMM 画像では、幅 0.3mm 未満のひび割れは判読することができなかつた

図-6 既往の画像データ

「走行型高速 3D 点検システム MIMM (ミーム)」で取得した画像データを検証した結果、①幅 0.2mm のひび割れについては、概ね判読することが可能であることが確認できた。一方、②幅 0.2mm 未満のひび割れについては、一部で判読することが可能なひび割れがあるものの、ほとんどのひび割れで判読ができなかった。また、③令和元年に取得した既往画像データでは、幅 0.3mm のひび割れが概ね判読可能であるものの、幅 0.3mm 未満のひび割れについては、ほとんど判読することができなかった。

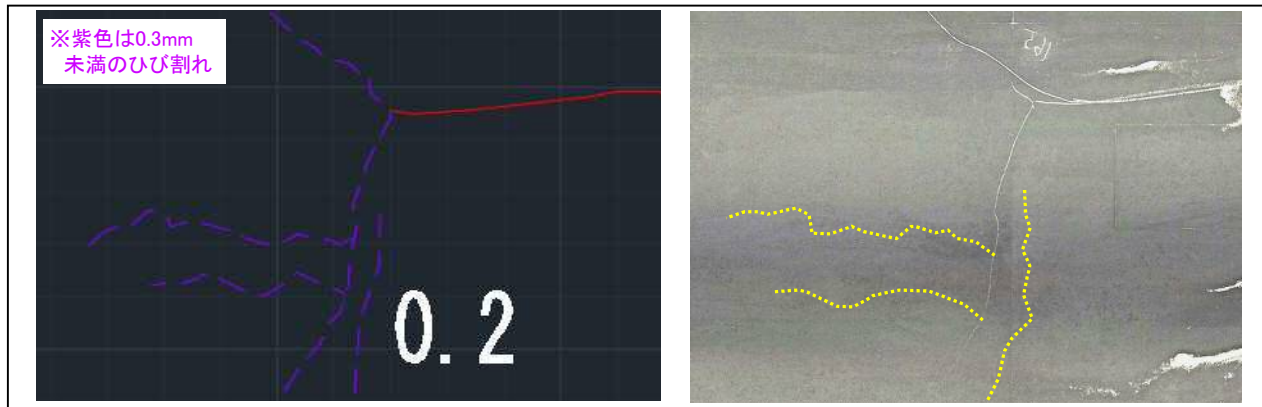
(2) R3 計測(200 万画素: 神村竜王トンネル スパン 053)

MIMM 画像では、チョーキングがされていない幅 0.2mm の新規ひび割れを、概ね判読することができた

図-7 今回取得した画像データ
