一般国道9号(出雲市多伎町)における地すべりの災害対応について

国土交通省中国地方整備局松江国道事務所 特別会員 ○新谷 浩矢
 国土交通省中国地方整備局松江国道事務所 特別会員 近藤 弘嗣
 国土交通省中国地方整備局松江国道事務所 特別会員 横山 悠実子

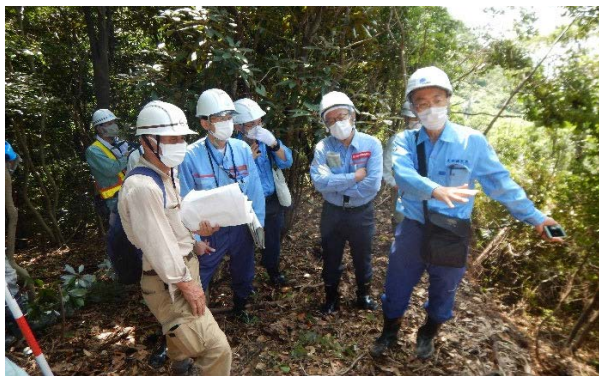
写真-3 地すべりチームの現地調査

「大規模地すべりの可能性あり」の判断から3時間後に防災ドクターによる現地調査、翌日には土研・国総研の地すべりチームによる現地調査を実施し、地すべりの要因及び応急復旧対策に関する助言等の技術支援を頂いた。

地すべりチームは、発災当日に事務所で撮影した UAV 映像から CIM モデルを作成され、災害状況把握・発生機構/リスク分析を事前に行い、現地調査によって分析精度を高めた上で緊急対策の助言があった。

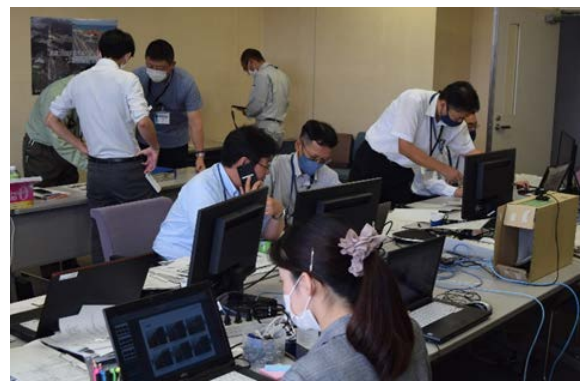
写真-5 応急復旧班の状況

応急復旧の対応については、島根県建設業協会の全面協力得て、8月20日より被災現場での施工体制を構築。また、事務所内にも 24 時間体制で応急復旧にあたるチームを構築した。

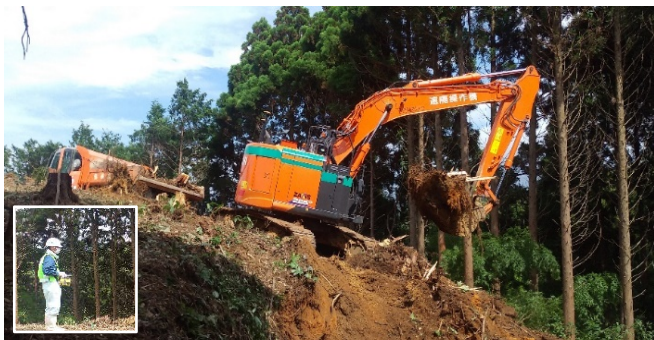
写真-6 無人化施工機械(遠隔操作)による頭部排土

また、現地での対応として、不安定土塊箇所での無人化施工機械(遠隔操作)による頭部排土や、CIMモデルを活用したICT建機の施工を実施し、作業員の安全確保と施工の効率化を図った。

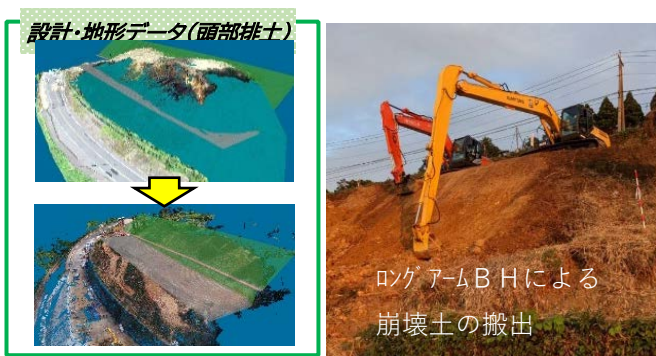
写真-7 CIMモデルを活用したICT建機施工

災害時におけるICT建機の施工は今回の初の試みであったが、作業員からは夜間で法面が認識しにくい場合も掘削が可能であったとの声があり、災害現場においても非常に有効であると感じた。

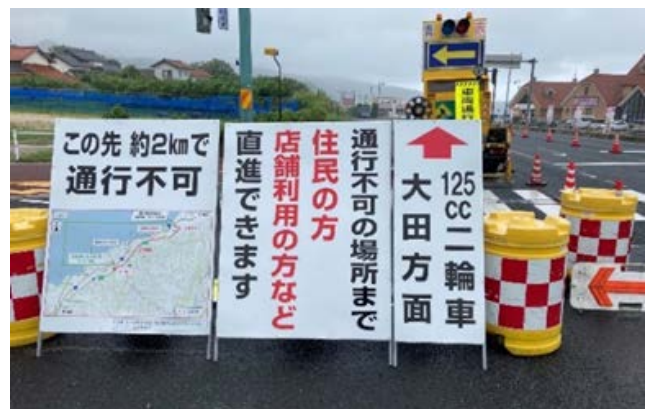
写真-9 看板設置状況

また、店舗の利用低下に対しては、店舗営業中の看板を国道上に設置するなど対応を行った。

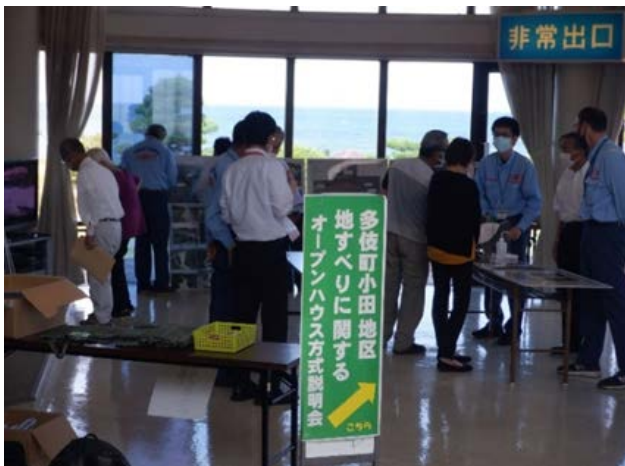
写真-10 オープンハウスの状況

また、地域の方々に対しては地元説明回を2回、オープンハウス方式や地元主催の文化祭での説明を合計で5日間開催した。災害時のオープンハウス方式は初めて実施したが、来場者に対して、職員が地すべり状況や応急復旧工法を丁寧に説明し、多数の地元の方が来場され、来場者からは「現地の状況がよく理解できた」等の意見を頂いた。
