横断構造物下流の湾曲部における流れ構造が河岸侵食に及ぼす影響

広島大学 学生会員 ○富山 遼, 正会員 内田 龍彦, 正会員 井上卓也, 正会員 嶋野 美佐子
 学生会員 小林 大祐, 学生会員 永井秀和, 学生会員 松尾 大地

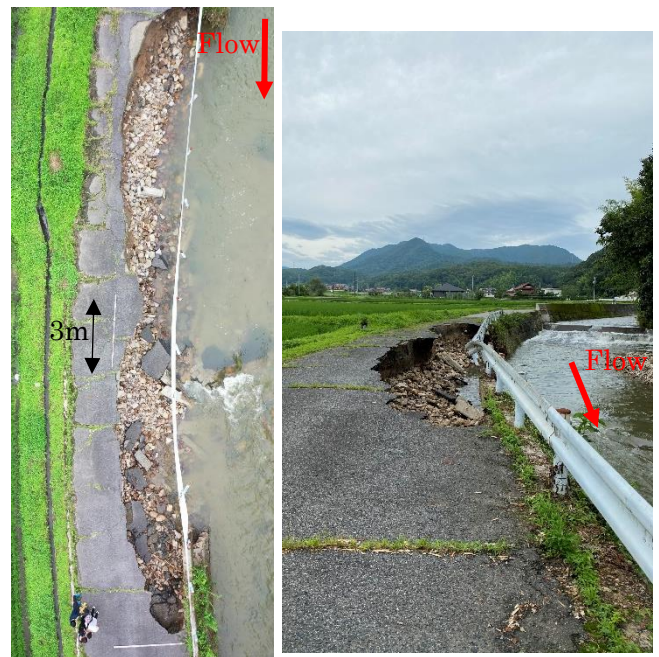
令和3年7月大雨によって仏通寺川では図-1に示す4地点で河岸侵食、土砂吸出しによる空洞化被害が確認されており、いずれも横断構造物下流である。写真-1は本郷水位観測所より2.6km地点での堰下流での河岸侵食被害の様子である。この地点では河道は湾曲しており、右岸側で縦断方向に約27m護岸が崩壊した河岸侵食被害が確認された。本研究ではここに着目する。

写真-1 2.6k地点での被害箇所②
