小河川の堆砂除去のための円筒状移動堰の設置条件の検討

山口大学 ○柳賢次郎、大阪市 加藤和幸、山口県河川課 松田幸祐、山口大学 正会員 関根雅彦

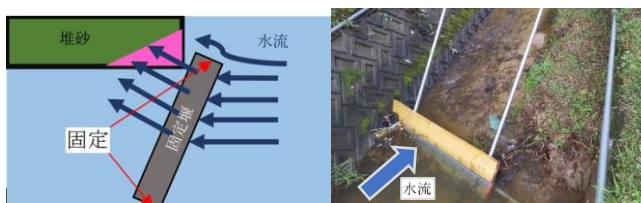
図1 固定された堰の図

河道内の堆砂上に草本が繁茂しその周辺にさらに堆砂が発生し草本繁茂が拡大するといった悪循環が見られる¹⁾。過剰に繁茂した植生は洪水時において流向の急激な変化を引き起こす危険性や、水位の上昇を引き起こし、河川を洪水氾濫させる可能性を高めてしまう危険性がある。草本の繁茂は堆砂を制御することで抑制できるため、一昨年度の研究において、堆砂を洗掘するような流れを作る固定された堰型の構造物を設置し、堆砂が洗掘されることを実証した。

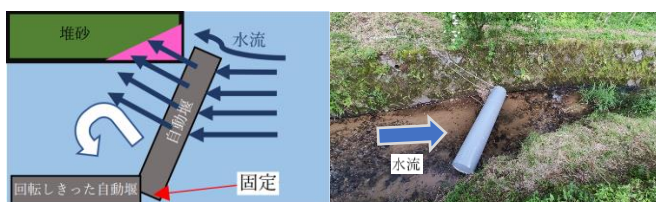
図2 自動的に回転する堰の図

しかし、固定された堰ではある程度の洗掘が進んで、堆砂と構造物の距離が広がると効果が低下するため、今回の研究では二年にわたり円筒状堰を設置し観察した。円筒状堰は洗掘により堆砂が除去されるにつれて、堆砂側の堰の先端が自動的に位置を変えるため、洗掘効果を一定時間維持することができる。

本年度設置する堰3は、外径を過去の堰1,2より約0.2m拡大しており、洪水時の落水流速を高めて洗掘力を上げることなどを意図した。堰は固定側が金具とチェーンによって岸に打ちつけられた杭につながれていて、対岸側は土砂の侵入を防ぐために蓋が取り付けられている。側面と蓋には空気を逃すための穴が設けられている。固定側には、堰内に侵入した土砂を自動的に排出し重量増加を防ぐことを意図して昨年までと異なり蓋を設置しなかった。堰3は昨年度の堰1の位置に設置し、堰2の設置位置は変更せず、それぞれについて設置条件式を用いて内部に詰める石重量を変更し、フィールドカメラによる10分毎の画像を記録した。
