# 合成桁のスタッドジベルの施工誤差がコンクリート床版撤去技術に及ぼす影響について

呉工業高等専門学校 学生会員 ○石川 穂乃花  
 呉工業高等専門学校 フェロー 重松 尚久  
 極東興和株式会社 法人正会員 下野 聖也 奥廣 裕 濱田 翔太

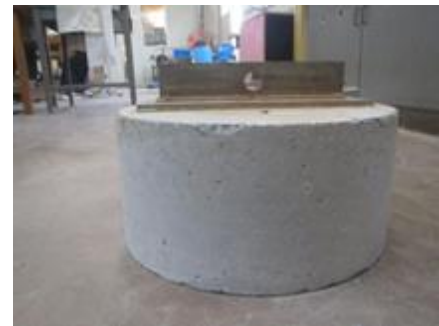
写真 1 供試体の様子

表 1 にスタッドジベルの傾斜パターンを示し、図 1 にスタッドジベル平面図の一例を示す。直径 22mm のスタッドジベル 3 本を金属プレートに対して垂直に溶接したものを標準供試体としプレートに対して同じ方向に傾かせて溶接したものを、スタッドジベルの端の 2 本を供試体正面から見て左右に傾かせて溶接したものを、端の 2 本を供試体の上面から見て前後方向に傾かせて溶接したものをそれぞれ傾きが 5mm と 10mm の 7 つのパターンを用意した。写真 1 に示すようにこのスタッドジベルを円柱状のコンクリート供試体に埋設して硬化させた。コンクリート強度は 24.0N/mm<sup>2</sup> を目指し配合設計を行った。実験は供試体を実験装置に固定し油圧ジャッキによりスタッドジベルを荷重制御によって引き上げた。引抜力はロードセルにて計測し、コンクリートに埋設しているスタッドジベルにひずみゲージを貼り付け、スタッドジベル表面およびコンクリートに変位計を設置してそれぞれのひずみおよび変位を計測した。

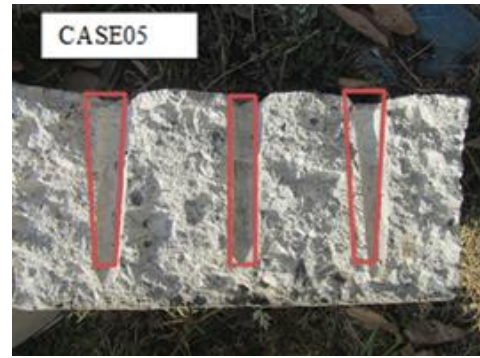
写真2 スタッドジベル引抜後の供試体

一例として写真2 に端の2本のスタッドジベルが反対方向に傾斜している CASE05 のスタッドジベル引抜後の供試体の断面を示す。両端のスタッドジベルの孔が供試体上面に近づくにつれ径が大きくなっていることが確認できる。これより、スタッドジベルに傾きがあるものは、付着が切れた後スタッドジベルがコンクリートを破壊しながら、抜けていくことが判明した。

- 1)スタッドジベルに傾斜がないものはコンクリートとの付着が切れた直後に引き抜けるが、異なる方向に曲がっているものは付着が切れた後、鋭角側のコンクリートを破壊し十分な大きさの穴が空くとスタッドジベルが引き抜ける。
- 2)設定した強度付近の傾斜パターンや傾きが異なると最大引抜力  $P_{max}$  はほぼ同様な値を示すが、圧縮強度がこれより強いものは値が大きくなっていくため、圧縮強度の大きさに関連があると考えられる。
