# 国道9号浜村地区における 災害復旧工事について

鳥取河川国道事務所 特別会員 ○松下 京

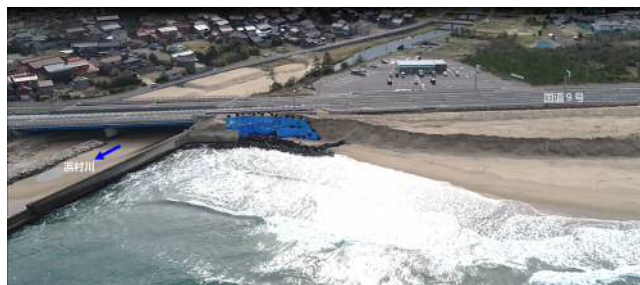
令和2年1月1日に発生した浸食被害に対して、大型土のう（250個）、袋詰め玉石ネット（120個）、消波ブロック（140個）を投入し、ブルーシート養生による応急復旧工事を実施し、同日11日に応急復旧が完了した。

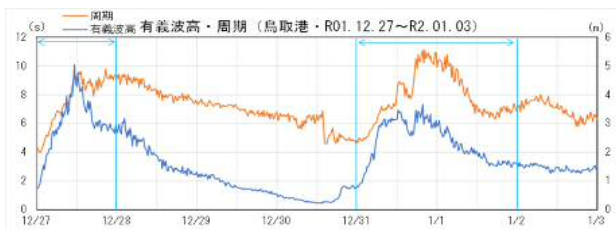
表-1 有義波高と周期

(2) 特に高周期(8秒以上)の波浪が計44時間継続し、2度の高波浪の間も周期6秒以上の波浪が継続した。以上、2点が考えられている。

その有義波高の最大は約5mであり、波向きは、西北西～北北西が多く発生し、周期は最大10秒程度である。

オホーツク海を低気圧が発達しながら北進すると共に、日本海列島東南岸沖まで前線が延びた。この前線の影響により、うねり性の波浪は長時間襲来した。その有義波高は、最大約4mであり、波向きは、北北西～北が卓越しており、周期は最大11秒程度の長周期となった。

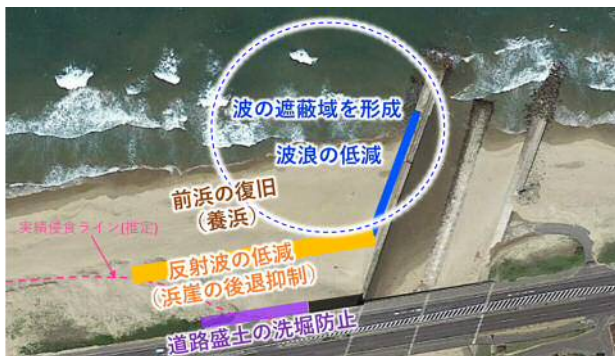
図-2 復旧対策のイメージ図

対策検討にあたっての留意事項として、

- ・ 気高海岸浜村地区の被災箇所だけに焦点を当てて対策すると周辺の浸食を促すといった弊害が起きる可能性があるため、気高海岸全体での砂浜保全を検討する必要がある。
- ・ 前浜がない場合、国道により反射する波の浸食の要因となることを考慮する。

以上、2点を留意し、復旧対策のイメージを図-2に示す。

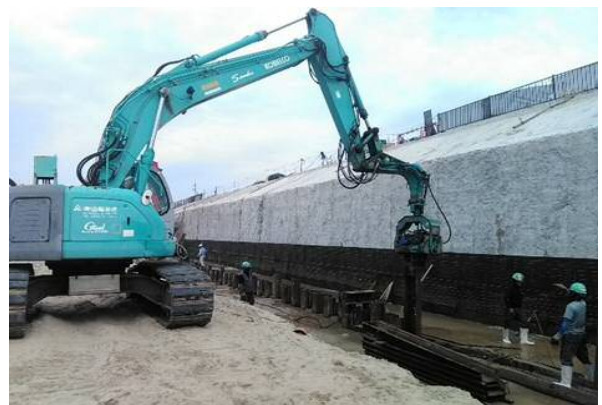
- ① 鋼矢板の設置

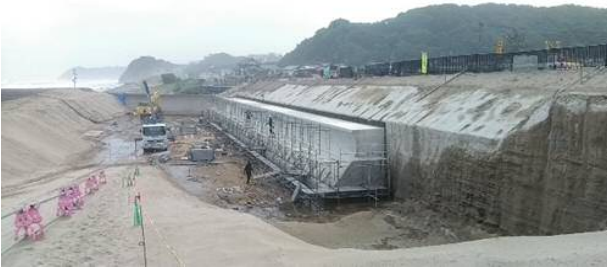
②直立堤の設置

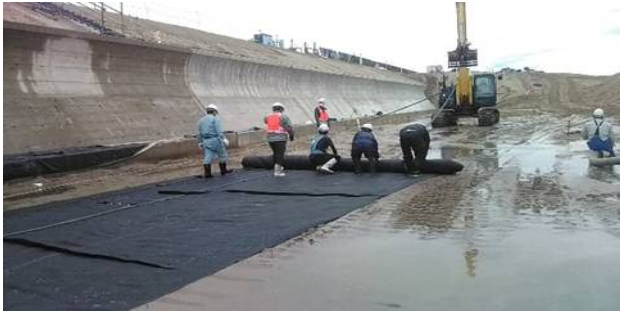
③サンドバック下の遮水シートの設置

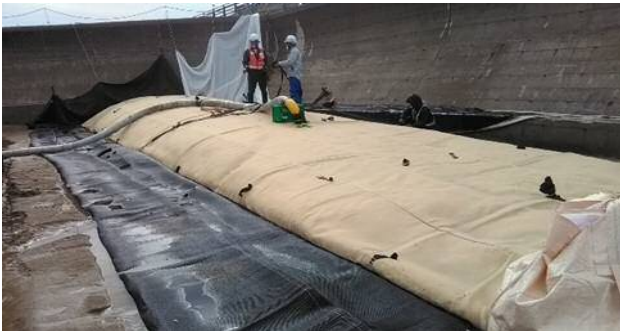
④サンドバックの施工

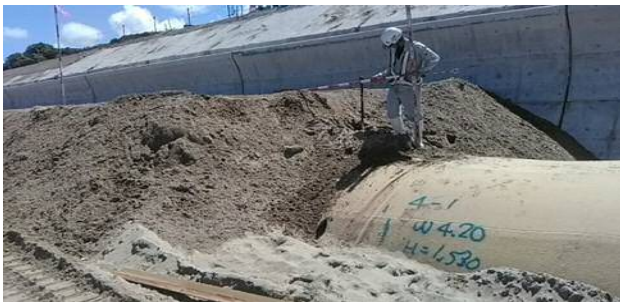
⑤養浜の状況

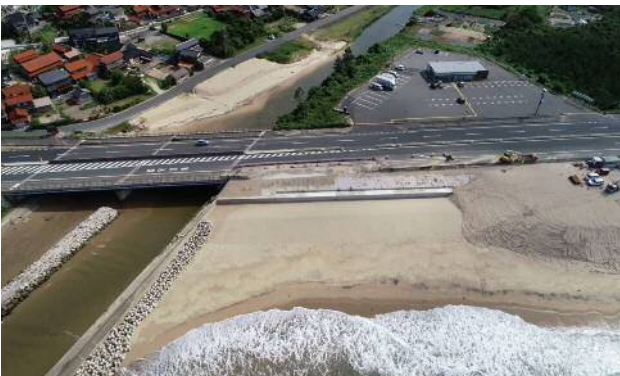
⑥完成 (災害復旧工事)

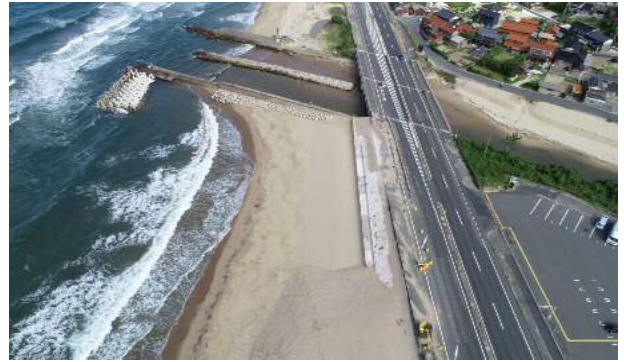
⑦前浜の復旧と道路の復旧 (対策完了)
