根谷川における土砂動態把握のための土砂堆積高計測装置の開発と適用

中電技術コンサルタント株式会社	正会員	○佐伯 雄一
中電技術コンサルタント株式会社	正会員	中田 一騎
広島大学	正会員	内田 龍彦

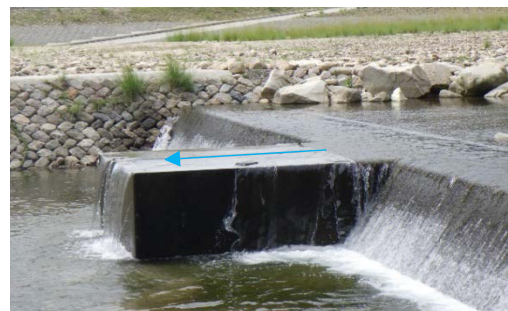
図-2 根谷川における観測柵

また、2021年に中田らが、同装置を太田川水系根谷川の観測柵内（図-2）の土砂堆積高計測へ適用し、結果として小規模出水時における掃流砂の土砂動態把握の有用性が確認された。しかしながら、2021年の根谷川への適用結果は、大規模出水時の計測結果が実測値と大きく乖離しており、また計測期間中、時間の経過とともに計測値の圧力が減少する傾向や、圧力分散（図-3）が原因と考えられる計測精度の低下がみられたことから、計測装置の改良が必要である³⁾。

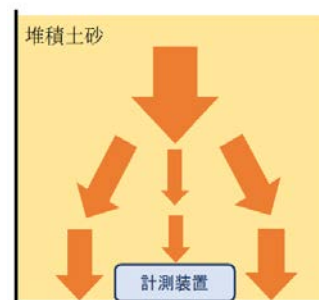
図-3 圧力分散の概念図

2020年に開発された装置の概要を（図-4 左）に示す。この装置は、ゴムチューブの容器内に圧力計を封入し、土砂堆積による圧力をゴムチューブ内部へ伝達するためにゴムチューブの上部にプレートを設け、この計測装置を観測柵底面の中央部に設置し計測が行われた（以降、中央設置型と略）。その結果、計測装置のプレート外へ土砂の荷重が分散され、実現象との乖離が大きくなる事が課題となった。（図-3 参照）
