鋼製支保工が塩害腐食した場合の影響解明のための載荷実験

山口大学大学院	学生会員	○QIAN	QI
西日本工業大学	正会員	林	久資
株式会社マシノ		西原	直哉
株式会社マシノ		宮崎	浩樹
松江工業高等専門学校	正会員	岡崎	泰幸
山口大学大学院	正会員	吉武	勇

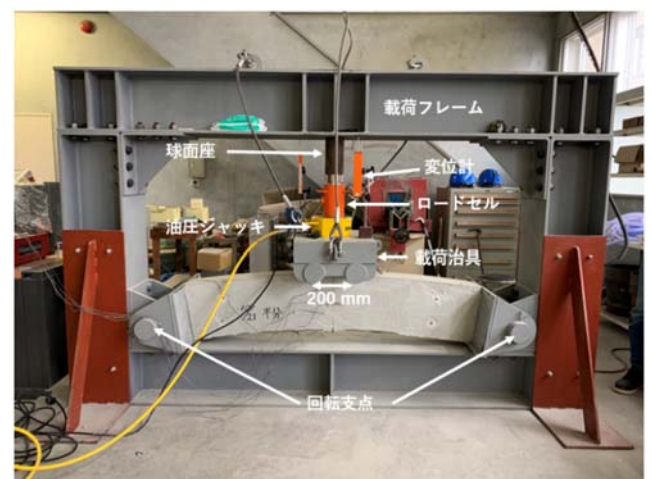
図-1 載荷装置

本研究では、図-1 に示すように、トンネル支保工の天端部を模擬した試験体を載荷装置に設置し、天端部に水平 2 点載荷を行った。載荷には、油圧ジャッキを用いた。試験体の両端を回転支点とした。

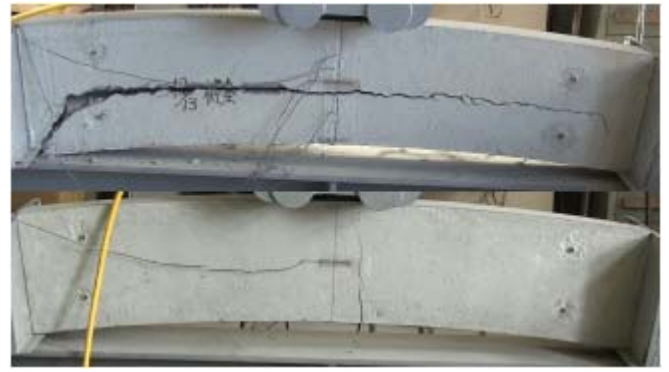
図-2 破壊形態 (上 Case1 ; 下 Case4)

Case1 では、荷重増加に応じて鋼製支保工とコンクリートの界面にひび割れが発生・進展し、鋼製支保工の剥離によって破壊に至った (図-2)。このような破壊形態は、鋼製支保工を用いた Case2, Case3 でもみられた。一方 Case4 では、アーチ中央部にひび割れが発生・進展して破壊に至った (図-2)。

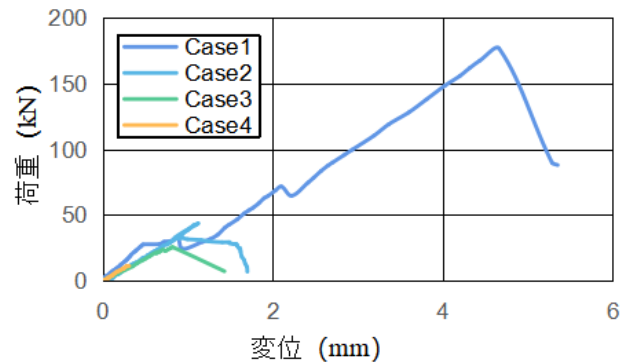
図-3 荷重-変位関係

荷重-変位関係を図-3 に示す。健全な鋼製支保工 Case1 の最大荷重が著しく大きく、Case2, Case3,

Case4 の順に最大荷重が減少した。

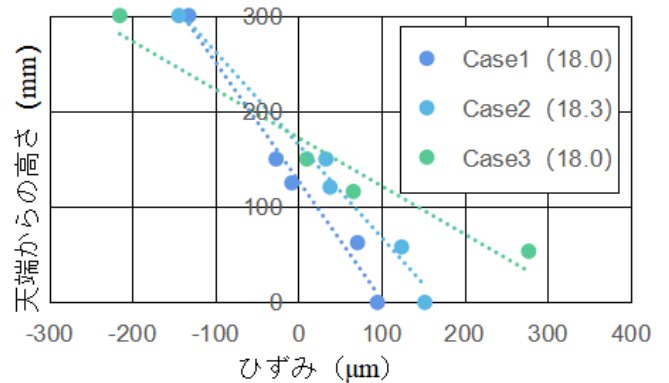
図-5 ひずみ計測結果

コンクリートや鋼製支保工のひずみの測定結果を図-5 に示す。ここに示すひずみ分布は、荷重荷重 18kN 時の結果である。これらより、同一荷重におけるひずみは、鋼製支保工が健全な Case1 より、鋼製支保工が減耗した Case2, Case3 の方が圧縮・引張側のひずみが増大する結果が得られた。下フランジの減耗が発生した場合、荷重に応じて鋼製支保工の曲げ変形が生じます。この曲げ変形に伴い、鋼製支保工とコンクリートの間のせん断力が増加し、コンクリートと鋼製支保工の間にはく離が生じることが考えられる。
