## SAR 画像を用いた盛土箇所抽出に関する検討

不法・危険盛土等へ対処するため、国では「宅地造成及び特定盛土等規制法」に基づく制度の施行に向け検討会が設置され、「盛土等の安全対策推進ガイドライン及び同解説」の取りまとめが進んでいる。この内容には、衛星画像解析等を用いた盛土等の監視・発見に関して記載されている。本検討では鳥取県東部の残土処分場の造成過程から、ALOS2 の SAR 画像から盛土の抽出と、盛土高さの変化の把握に関する検討事例を報告する。

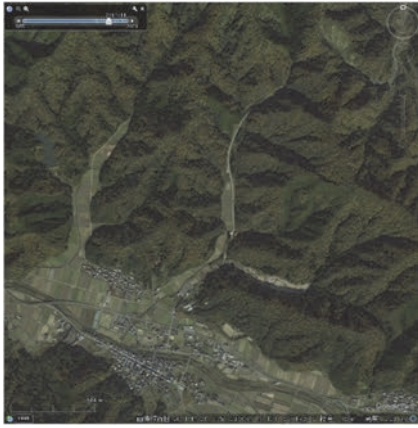
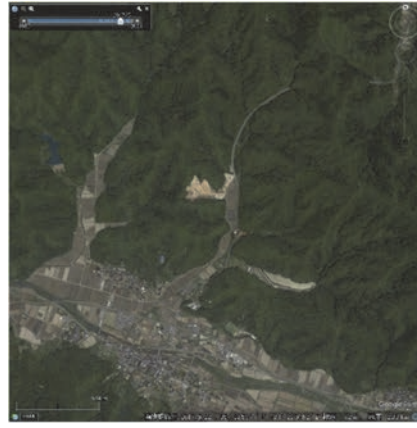
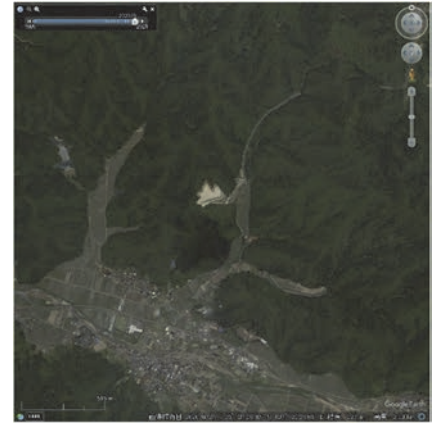
図1 対象地域の変化状況

方向が斜め下方であることから地形との幾何学的な関係により、SAR 画像には歪みやこれに起因した不可視範囲が発生する。主にフォアショートニング、レイオーバー、シャドウの3点を取り上げられる。図1は検討地点の衛星写真、図2は国土地理院の地形図にレイオーバー・シャドウを示したものである。図2の赤色部はレイオーバー、青色部はシャドウである。残土処分場の地点にレイオーバーの箇所がみられるが、解析に問題はない。用いたデータは、ALOS2により2014年から2021年の間に撮影された24シーン、解像度は3mである。表1に24シーンの撮影日を示す。

2014年11月

2017年5月

2020年6月

二時期 SAR 強度画像は、前時期画像の白色部分を赤色、後時期画像の白色部分を青色・緑色に着色し、これらの画像を合成し作成する。これより、カラー合成画像で赤色または水色で表示される箇所、何らかの変化があったと判断することができる。このように作成するカラー合成画像には、地形変化の他に、季節変化に伴う植生の変化、農地の耕作状況、土地利用の変化などに伴い、後方散乱の強さに影響する様々な変化が現れる。このため特定の事象を抽出する目的では、二時期の観測時期が近いことが望ましいとされる。図3と図4に二時期カラー合成の結果を示す。また、対応する時期の衛星写真を図1に示している。前時期は着工前の2014/9/26とし、後時期を2017/9/8と2020/9/4とした。2017/9/8は造成が終了した頃、2020/9/4はほぼ受け入れが終了し盛土が立ち上がっていることがわかる。
