実現場の経験から見た ICT 施工導入の課題と対応策に関する考察

株式会社荒木組 正会員 ○長江 健三

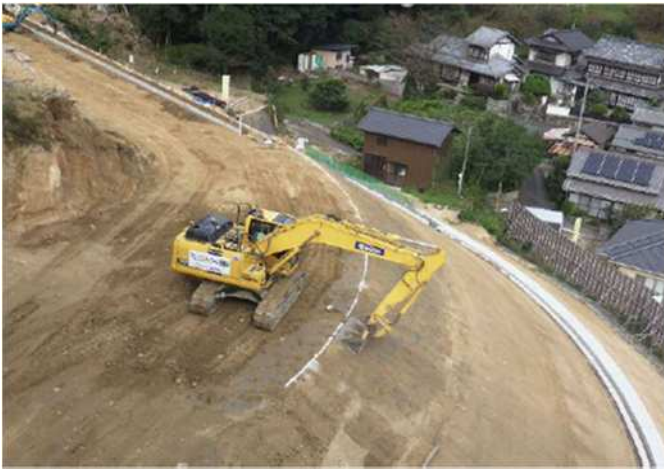
図1 MC 施工では精度確保が困難な曲線部の状

することにより対応した. 具体的には, 図 1 に示すように, トータルステーションで 2m ごとの位置を出し, その間を土方カーブにより 0.5m ごとで施工した. 結果として, 3 次元設計データとの誤差を 0~250mm 程度に収めて施工することが可能であった.

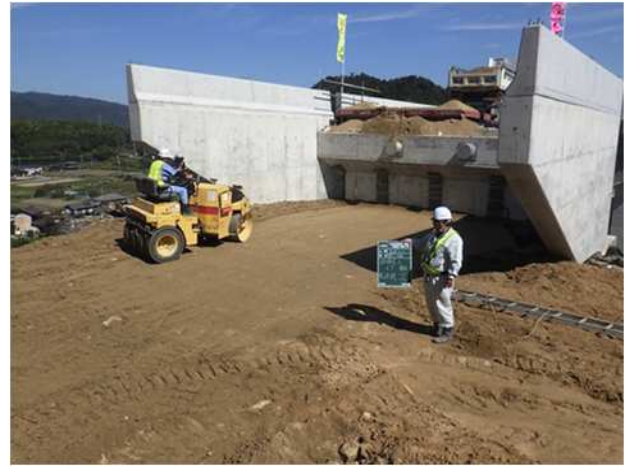
図2 GNSS 転圧管理システムの不具合が生じた状況

また図 2 に示すような橋台ウイングや竹藪, 高架橋が障害となることで GNSS の受信不良が発生し, GNSS 転圧管理システムの不具合が生じた. そこで, 品質証明を確実に実施するため, MC 施工による管理だけではなく, 現場密度を測定して対応した. さらに, MC バックホウで施工中, GNSS の受信状況が悪くなり, 設計面と -10cm~20cm 程度のズレが生じた. そこで図 3 に示すように, GNSS 受信状況を定量的に表現するモニタリングを実施し, 受信状況が不良な時は, 丁張りを設置し, 従来工法を併用して作業を実施した. あるいは, コーナー部や端部においては施工機械の施工スペースが確保できず, MC バックホウを使用した作業ができない. そこで図 4 のように, オペレーターの熟練技術により重機

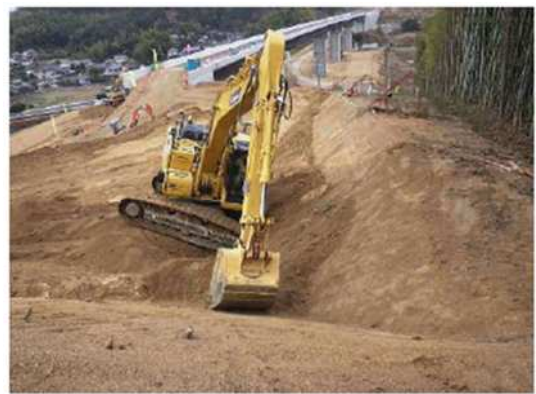
図4 重機を傾けて施工した事例

を傾けて使用したり、サイドカッターを使用する範囲をあらかじめ決定して MC 施工を実施した. などである. また表 2 は出来形管理に関する問題点と対応策の例である. 図 5 のように, 設計データで扱う TIN の大きさによって, 施工面での誤差が大きくなることに留意する必要があるなど, 3次元データに関する施工側が実際に行った対応策が整理された事例が, 今後の ICT 施工の普及には欠かせないと考える.
