# 1960（昭和35年）における土質工学の圧密沈下例

付録豊浜トンネル事故データ

今治市役所OB ㈱サンコー設計 正会員番号5500071 技術士 檜 垣 正 也

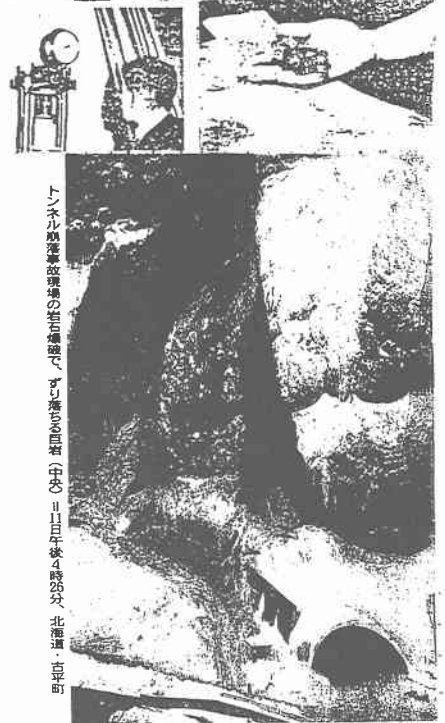
トンネル陥没事故現場の岩盤破砕、すり落し岩盤（中略）11月18日午後4時5分 北海道・古平町
