## 甦った『桂浜 龍王岬』～高知港海岸局部改良事業工事報告～

高知県高知新港建設事務所 正員 池田 博文

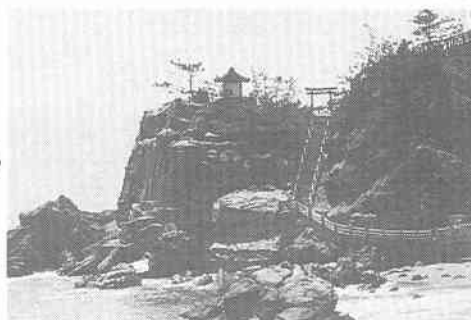
写真-2 改良後の龍王岬

しかし、未施工部分の亀裂やこの擁壁基礎部の浸食等に対する防災対策が早急に望まれ、あわせてコンクリートむき出しの要塞を思わせるような単純な擁壁ではなく、周囲にマッチした修景が切望されるようになり、平成4年度、海岸保全区域に位置することから、運輸省海岸局部改良事業として工法の検討に入った。翌平成5年度、GRC製の造景岩パネルを型枠兼用の被覆材として用いた、造景岩被覆工法による海岸護岸工事に着手、平成8年3月には、造景岩護岸約630㎡が完成し、桂浜に美しく雄大な景観が甦った。

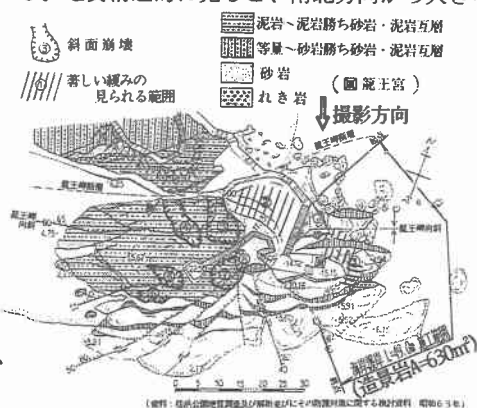
桂浜地域は地質系統上、白亜系が広く分布する四万十帯北帯に位置しており、龍王岬の岩質は、図-1に示すように砂岩や泥岩、及び砂岩・泥岩の互層からなっている。地質構造的に見ると、南北方向から大きな圧縮力が加わって形成された褶曲構造や小断層が発達しており、背後の山体から尾根先端の岩体が島状に分断された龍王岬では、現在顕著な海蝕崖地形が見られる。島状部の東面、南面は、特に強い波浪浸食作用を受け、傾斜が60°～70°の断崖と崖裾部の海食テラスが見られる。断崖面にはまちまちではあるが、ヘアクラックから1cm位までの開口幅をもつ亀裂が1～7m程度の間隔で存在し、岩体はかなりブロック化している。

この龍王岬島状部においては、図-1に示すように6箇所の斜面崩壊と2箇所の斜面が緩んでいる箇所が認められ、その全体的な特徴としては流れ盤地すべりとなっている。

図-1 龍王岬地質図
