## 計画planing、研究research、設計design

## の災害対策研究counter-measure against calamity and accident

## §1 1996年長野県蒲原沢土石流災害の概要

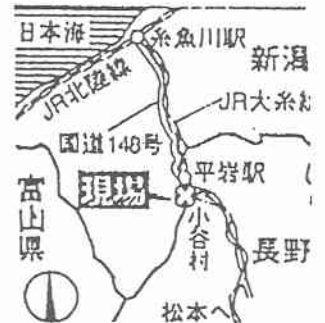
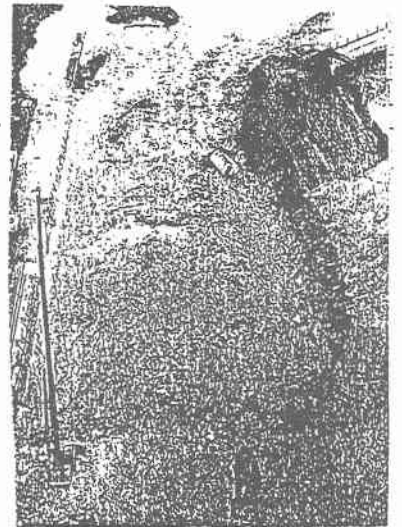
今回12月6日午前10:30頃発生した土砂量は約10万m<sup>3</sup>ともみられており、数mの巨礫を含んだ数波の段波状の流れが、不幸にも当時砂防ダムなどの建設工事にあたっていた作業14名を巻きこんだ。図参照

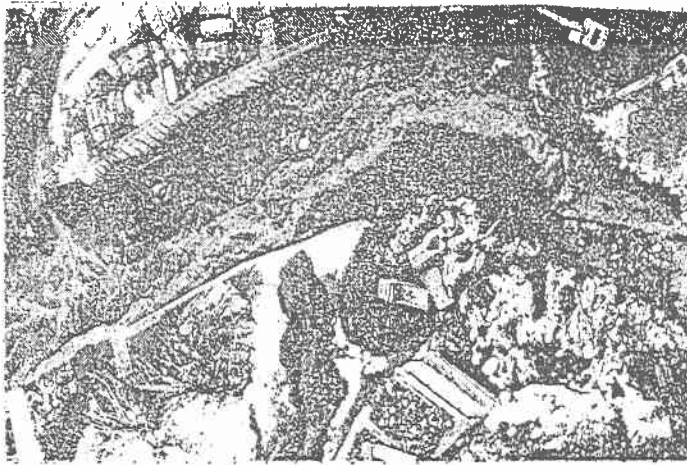
2次災害の危険、3度中断  
救助犬3頭も投入
