## Ⅱ－30 既設床固工へのスリット付設事例

○(株)エコー建設コンサルタント 正会員 穴瀬康雄  
(株)エコー建設コンサルタント 正会員 赤尾篤彦  
徳島県川島土木事務所 藤枝主市  
徳島大学工学部 正会員 岡部健士

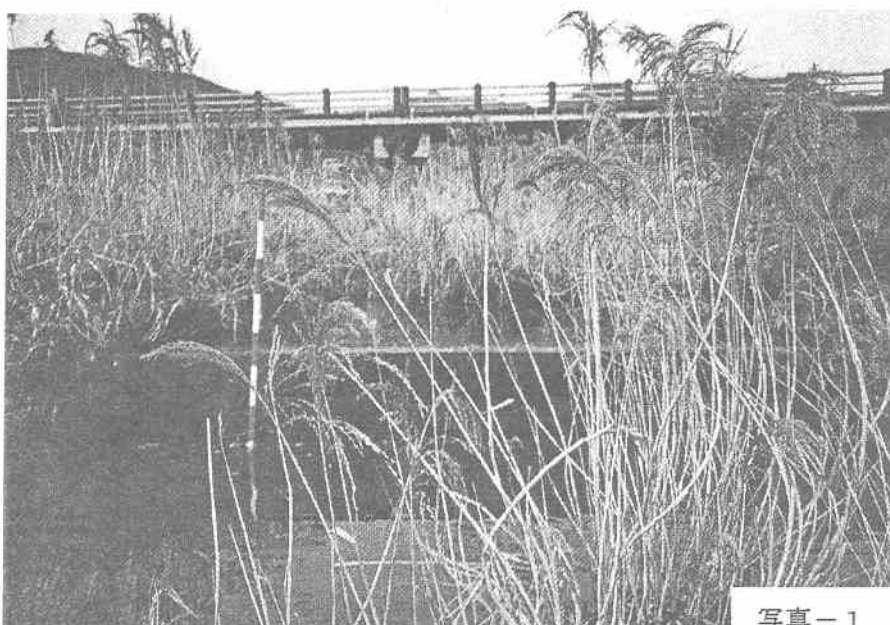
写真-1 に、施工前の状況を示す。帯工を挟んで約  $1(\text{m})$  の落差があるため、コリドー（水生生物の生息空間）は分断されている。河床全面にヨシが繁茂しており、これが細粒土砂を捕捉するため、河床表層は湿地状となっている。

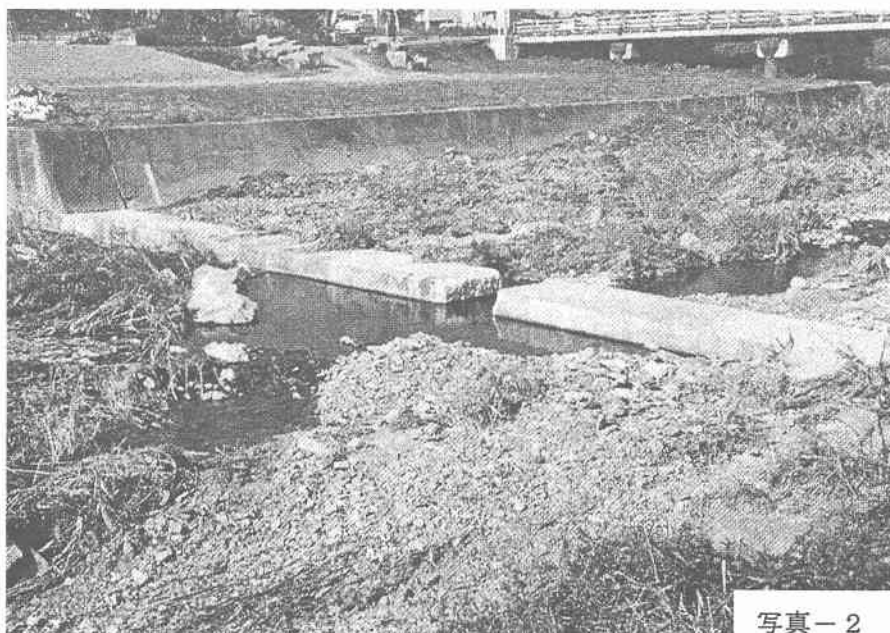
写真-2 に、施工後の状況（渇水期に撮影）を示す。帯工中央部にスリットを付設している。スリットの大きさは、帯工上流に橋脚があることなどを鑑み、縦×横= $1(\text{m}) \times 1(\text{m})$  とした。施工地は、工事後に一度、台風による出水（推定ピーク流量  $28\text{m}^3/\text{s}$ ）を受け、水みちはこれによって形成された。水みちに沿うヨシは流失し、河原が復活しつつある。基底流量によりスリット部では常時  $30(\text{cm})$  程度の水深が確保されている。
