## II-27 鳴門里浦地区を対象とした水防災システムの現状把握

徳島大学大学院 学生員 ○小野 悟

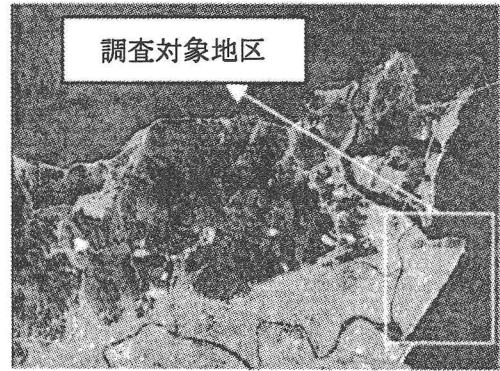
図-1 調査対象地区

そこで、本研究では、低平な市街地が広がる徳島県鳴門市里浦町、および撫養町川東地区（図-1 参照）を対象にして総合的な水災害防止対策について検討した。

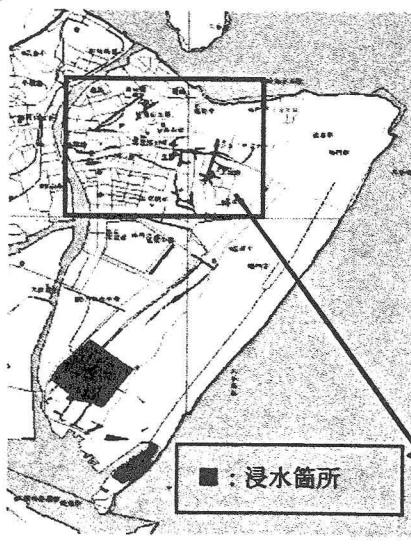
図-2 浸水図

調査地区は、低平地であるため過去から現在に至るまで、数々の浸水被害が多発している。そこで、一昨年、昨年の台風、及び梅雨前線による集中豪雨による浸水被害箇所を痕跡調査と聞き取り調査より行った。過去2年間の浸水被害発生日（表-1 参照）の計4日間の道路冠水発生場所を図-2に示す。図-3には、2001.9.6、2002.7.9～7.10の時間雨量を示す。両日とも、時間雨量が約40mmを超える集中豪雨であった事が判る。浸水高さは最大で約60cmである。

今回の調査地区は、旧吉野川の河口に形成された砂州地形であり低い標高に加えて、平坦であるため、排水不良が起こりやすい。そこで、浸水対策を考える上で、正確な標高データが必要となるため、昨年にGPSを用いて標高調査を実施した。その結果を図-4に示す。浸水図（図-2）と標高図（図-4）から浸水発生場所の標高が0～1mと極めて低い事が判る。また、紀伊水道に面する大手海岸周辺は、過去の空中写真や微地形分類図から池・沼地を埋め立てられた地域が大半で、その場所でも標高が低い。

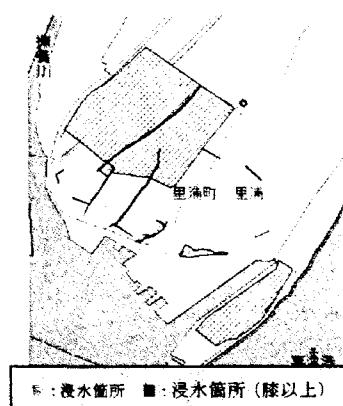
図-5 浸水箇所図

昨年12月に、鳴門市里浦町粟津地区の地域住民と図上防災訓練を実施した。その目的は、現在、地域の抱える防災上の問題点、またこれから考えいかねばならない点について検討するものである。実施内容とその結果は①浸水要注意箇所の把握（図-5 参照）、②過去に川、水路、池、沼地、田んぼなどで軟弱地盤とみなされる地域の把握（図-6 参照）、③防災スピーカーの到達範囲の把握（図-7 参照）、④緊急車両の通行の困難な地区の把握（図-8 参照）、⑤その他、住民が不安に感じている事の把握、⑥過去の災害情報の収集である。この結果から、本地区の浸水域は、北部に目立ち、膝上以上の浸水が幅員の大きな道で発生する事（図-5 参照）、また、幅員が狭く、緊急車両の通行の困難な地区（図-8 参照）、また、過去の地形特徴から地盤が軟弱であると予想され、阪神・淡路大震災でも液状化現象が発生している地区の抽出を行った。また、防災スピーカーの可聴範囲から、災害発生時などには、周囲の雑音のため防災情報の伝達が十分ではない事等が判明した。
