## II-25 四万十川橋右岸側橋脚周辺の局所洗掘対策に関する研究

愛媛大学大学院 学生員 ○池澤慎吾  
愛媛大学工学部 フェロー 鈴木幸一  
愛媛大学工学部 正会員 門田章宏

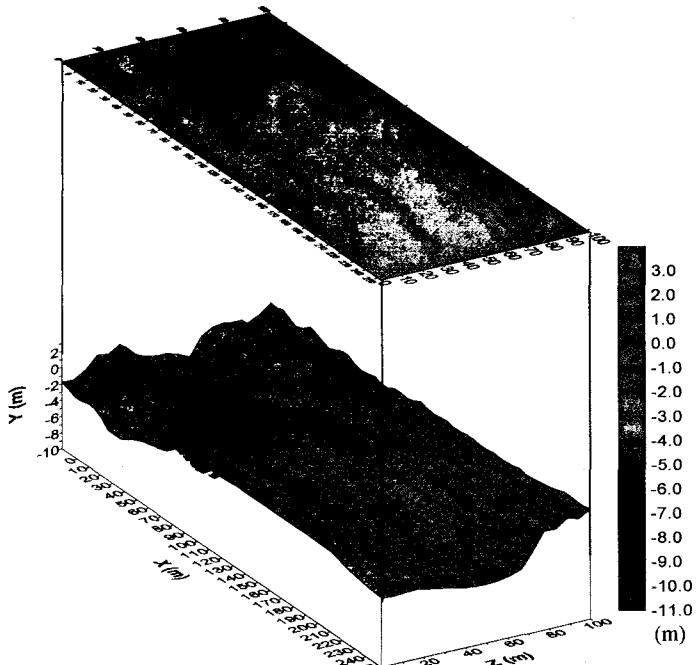
図-1 下流側の洗掘孔の様子（平成 15 年度）

水中ビデオロボットによる撮影では、水面上からの観測では見られたかった洗掘孔内の状況を観測することができた。当初予想されていた根固め工の崩壊は確認されず、設置時とほぼ同じ状態が保たれていた。また、洗掘孔最深部では表面砂礫は粗粒化し、河床高が高い領域に移るにしたがい河床材料は細かな粒径のものに変化していった。

横断面測量の結果から出水前後の変化は最深部付近の若干の堆積傾向にとどまり、全体として洗掘孔周辺は比較的大きな出水に対してもあまり影響を受けないことが分かった。自然的要因よりむしろ人工的要因として昭和 50 年までに行われた砂利採取による影響が発端で洗掘孔が拡大したものと考えられる。

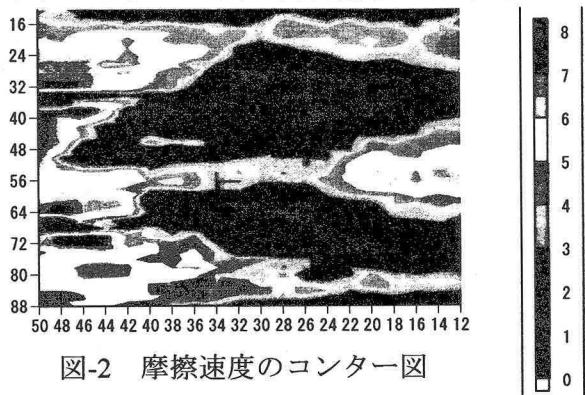
図-2 摩擦速度のコンター図

石礫による河床の被覆層が長期的に安定して河床砂の局所洗掘を防止・軽減する機能を保持するためには、被覆する石礫が局所流によって動かされない程十分大きいという条件の他に、石礫層の空隙を通して河床砂の吸い出しが必要である。河床砂の吸い出しを防ぐためには、石礫フィルター層厚が十分大きくフィルター層を通しての流れの吸い出し力が河床砂の限界掃流力以下であるか、掃流力が大きくてもフィルターを構成する石礫の粒径があまり大きくなくその空隙を河床砂が物理的に通過できないかのどちらかを満たせばよい。本研究では、この粒径の異なった石礫による二層石礫逆フィルターによる捨石洗掘防止工の設計法に基づき実験を行った。大まかな被覆範囲としては、洗掘孔周辺を保護することにより洗掘孔の安定と土砂の供給による埋め戻しが期待できることから洗掘孔周辺を対象とし、洗掘孔周辺の流速を参考にした。流速データより、対数分布則を用いて、洗掘孔周辺一様流部において摩擦速度が  $u_*=0.035\text{m/sec}$  という結果が

得られた。これにより、摩擦速度から限界被覆粒径の等高線図を求めた。

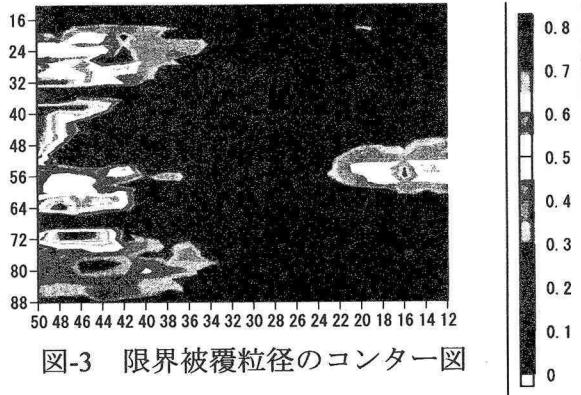
図-3 限界被覆粒径のコンター図

次に、橋脚周辺砂礫の最大粒径を参考にし、洗掘孔周辺を被覆する限界被覆粒径  $D_c$  を決定し、水路実験による検討を行った。その結果、限界被覆粒径  $D_c = 3\text{mm}$  に関しては部分的に保護しきれない箇所はあったもののほぼ洗掘孔周辺の河床を保護でき、この捨石洗掘防止対策法が有効であることを確認した。これは現地において約 45cm の粒径で、被覆面積は約  $1,800\text{m}^2$  である。この場合、3万 3,953 個の石が必要で、 $\rho = 2600\text{kg/m}^3$  を用いて計算すると、33,696 ton が必要であると算定できる。また、比較のために採用した限界被覆粒径  $D_c = 2\text{mm}$  に関しては流量 10,000ton 規模の大きな出水に対しては捨石工としての効果は得られなかつたが、流量 6,700ton ほどの中規模の出水に対しては有効性を示した。しかし、これらはあくまで実験結果からの判断であり、洪水の発生頻度などを考慮しどちらが最適な粒径であるか検討をする必要がある。また、実際の施工を行う場合の手順や、被覆粒径砂の採取や運搬方法など様々な課題が残されており、今後の検討すべき項目はいくつか残されている。

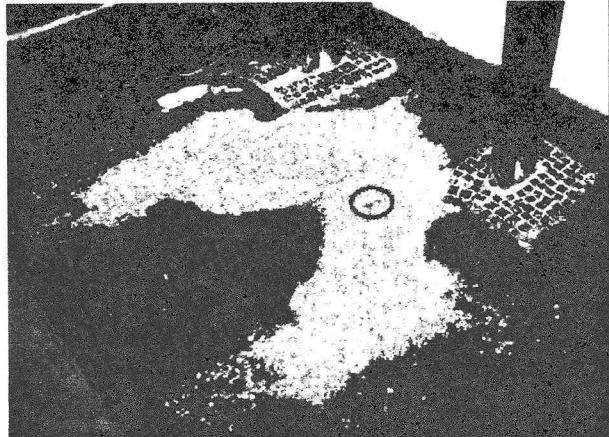
写真-2  $D_c = 3\text{mm}$  の実験後の様子
