## インドネシア・ジャワ島中部地震による斜面被害

(株)荒谷建設コンサルタント フェロー○山下祐一

### 1. はじめに

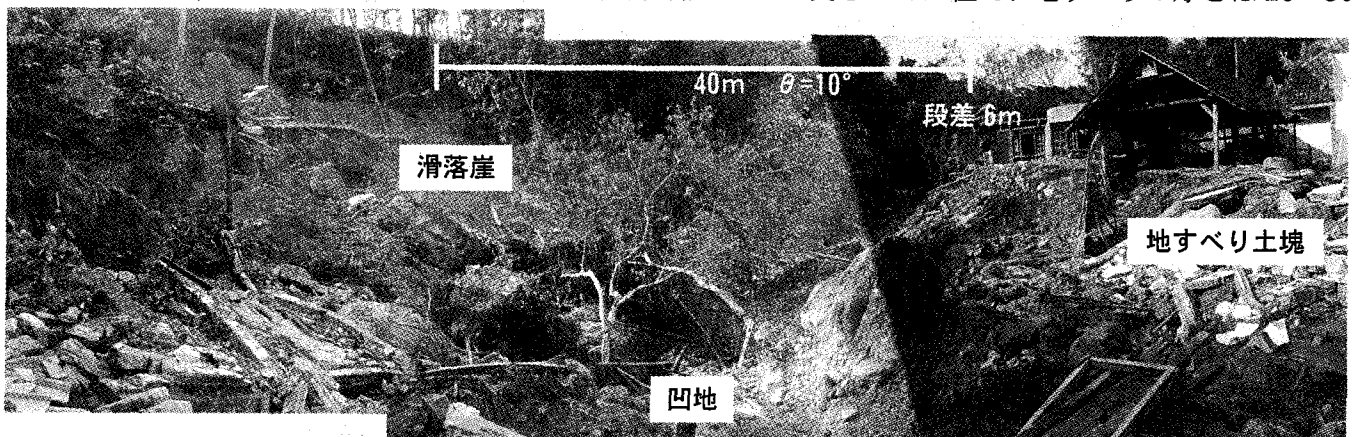
地すべりの源頭部では、滑落崖が発達しており、過去に何度も動いた形跡が認められる。また、滑落崖の周辺にも亀裂や段差が生じていた。地すべりの規模は幅 100m、長さ 300m 位で、地すべりの厚さは 20~30

写真-1 地すべり源頭部の様子

mと推定される。地下水位は聞き込みのよると井戸で13m位であり、低い位置にある。この地すべり土塊は、現頭部では西南西方向に約40m位水平移動した様子で上下動は6m程度であった(写真-1)。ただ、40m動いたことによりその間に窪みができ、動きが明瞭に認められる。地すべり土塊の上には家屋もあったが、ほぼ水平移動のため、全壊した家屋はないものの、家屋に変状が認められたり、地盤に亀裂が入ったりしていた。ただ、地すべり土塊の末端部の動きは時間の都合で詳しく見ることができず、今後の降雨などにより大きく活動する心配があり、地すべり箇所の家屋は移転すると聞いている。また、同じような地すべりがすぐ横にも認められるなど、この付近は地すべり地帯とも言える。ただ、降雨がそれほどでもない状況で、地震でこのような地すべりが活動するには、これまでかなり地すべりの活動履歴があったことと、それに伴ってせん断抵抗力がかなり低くなっていたことが原因と推定される。

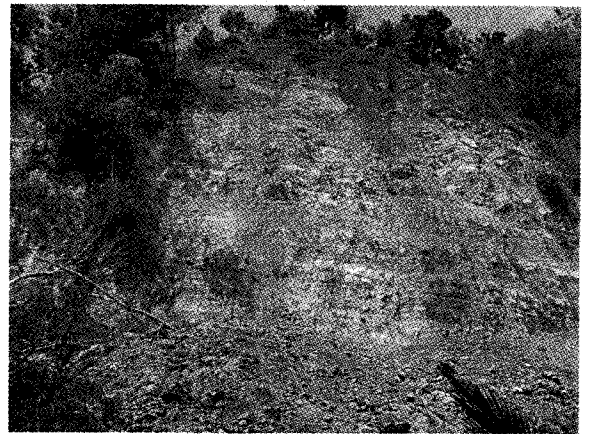
今回報告するがけ崩れ箇所は前述した地すべりの南2.3kmの、北方を向いたがけ地斜面である。直高が80m程度の急崖状を示す斜面であり、表層1mあるいはそれ以下の層厚で崩壊した(写真-2)。崩壊した土砂はほとんど斜面下に堆積したが、一部は斜面の途中に残存している土砂も認められた。崩壊土砂の到達範囲は斜面高さ程度まで達しており、かなり流動性は高い土質と思われる。幸いにも斜面下の家屋には被害が出ていなかったが、もう少し崩壊土砂が多い場合、家屋にも到達する恐れがある。この地区の斜面下には家屋が認められることから、斜面崩壊を想定した危険区域を取りまとめる必要があると思われる。

斜面崩壊地の地質は、安山岩質凝灰岩が基盤であり、その上に安山岩質凝灰角礫岩あるいは凝灰集塊岩が覆っている。安山岩質凝灰岩はほぼ水平上に堆積しており、岩質は軟岩状や土砂状を呈している。安山岩質凝灰角礫岩あるいは凝灰集塊岩は、中に入っている礫が硬質であり、固結度も高いことから安定した岩の様子を示している。ただ、風化や構造的な弱線などの影響により不安定な箇所も認められる。がけ崩れは2つの地質の境界付近で発生しており、地質の境界付近も注意を要する。

写真-2 地震により発生したがけ崩れ

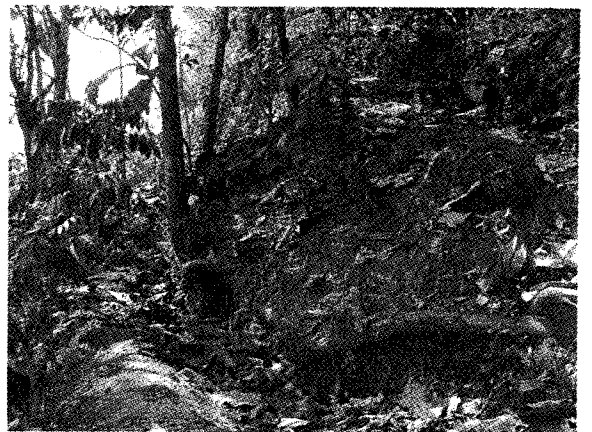
また、斜面崩壊箇所の上部には、今後崩壊が予測される亀裂が入り、段差も生じていることから、十分注意する必要がある(写真-3)。将来的には道路まで影響を及ぼすことも考えられる。

写真-3 がけ崩れ上部の亀裂・段差状況
