新宇治川放水路トンネルにおける地下水対策について

国土交通省 高知河川国道事務所 工務第三課
工務第三課長 滝石 金治 設計係長 三浦 泰幹

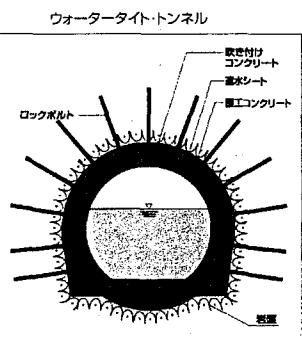
図-3 トンネル断面

①覆工断面は、直径約7mの真円形とし、防水シートの施工を完全にする。

②最大1.1N/mm²の地下水圧に耐える高強度の鉄筋コンクリート(24～40N/mm²)の覆工とする。

3) トンネル断面形状は、応力を可能な限り小さくして構造を安定させる円形断面を採用し、覆工コンクリート厚は一定とし、地下水圧にはコンクリート強度により対応。

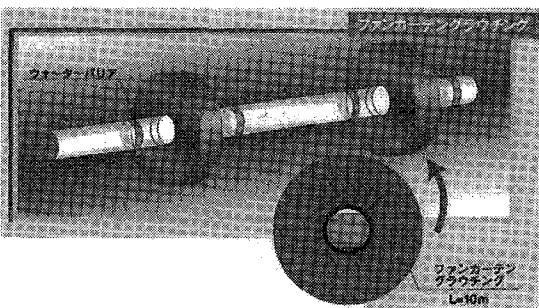
図-4 ファンカーテングラウチング

地山の緩みゾーンで地下水がトンネル縦断方向に流动するのを防止するため、地下水の縦断方向の変化点(地山の変化点)にトンネル内から放射状にボーリンググラウトを施工する。

掘削によって乱された地山を元の地山の状態にもどすことを目標とするため、パイロット孔により元の地山のルジオン値を計測し、これを改良目標値としている。実際の施工では、5ルジオンが改良目標値となり、1次孔から順次グラウチングを行い、ルジオンマップにより改良範囲を確認しながら最高3次孔までの施工で改良を終えた。

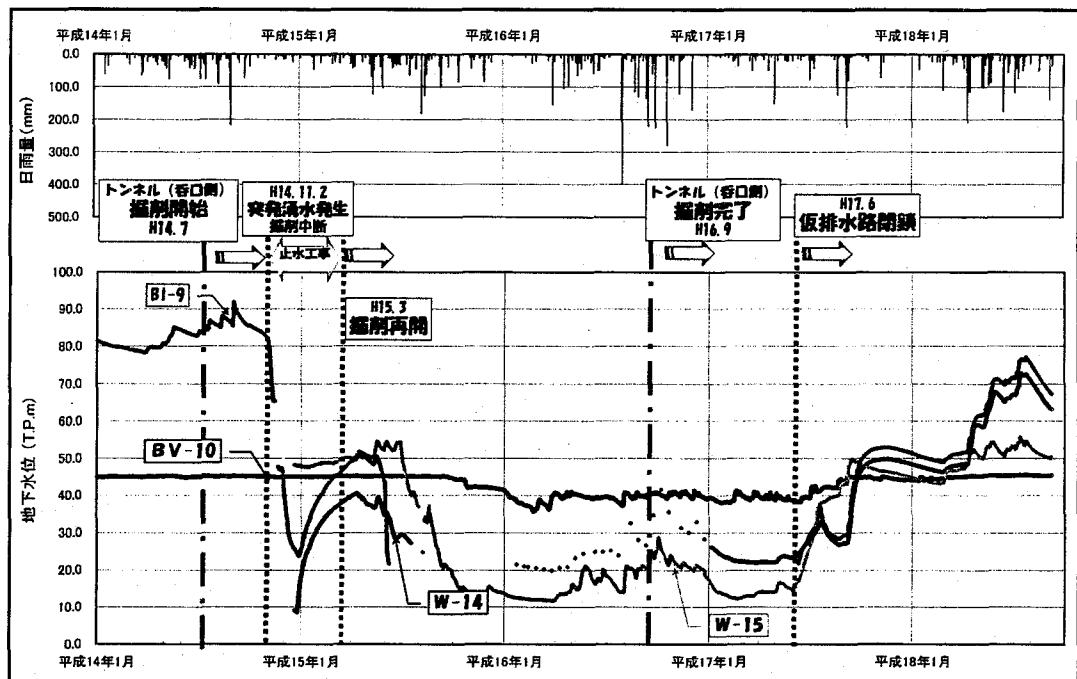
図-6 地下水位の変化

地下水は工事中約80箇所の地点で観測している。掘削開始直後から地下水位は下がってきたが、閉塞後は、順調に回復してきている。予測では平均的な降雨の場合、完全回復にはほぼ3年を要するものと考えている。

坑口から270m付近において、最大 $8\text{ m}^3/\text{min}$ 以上の突発湧水が発生し、その後も $2\sim3\text{ m}^3/\text{min}$ の湧水があった。対応策として、セメントミルクと薬液による止水注入を実施した。この湧水により、地下水は著しく低下したが、完全止水後（覆工、中央仮排水管とピットの閉塞終了後）は順調に地下水位が回復中である。
