## 落石防護柵の重錘衝突実験

(株)第一コンサルタンツ 正会員 ○兵頭 学  
 非会員 山岡 幸弘  
 非会員 山崎 智達

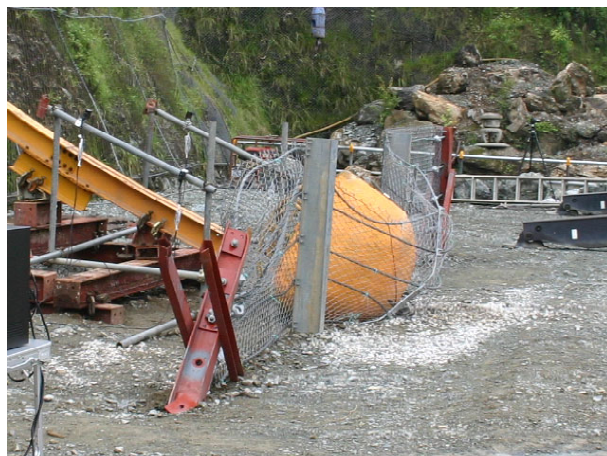
写真 2 実験結果 (1 回目)

重錘の初期高さは6mで、想定する衝突速度は9.4m/s、衝突時のエネルギーは88kJとなる。実験後の状況を次項写真2に示す。

結果は、重錘が防護柵の手前で停止したものの、防護柵前面の地盤にめり込んでおり、衝突荷重に防護柵が耐えたとは言い難いものとなった。また、重錘衝突の衝撃で両側の末端支柱を補強していた溝形鋼のボルトが破断し、末端支柱の根元付近が座屈して内側に大きく折れ曲がった。この時、各ワイヤロープは破断していなかった。

本来であれば、ワイヤロープの破断まで持ちこたえる必要がある端末支柱が、先に座屈破壊してしまったことになる。これは、ロープの引張力が、支柱の弱軸方向に大きく作用したことが原因であると考えられるが、現在のところ端末支柱の設計計算法は確立されていない。

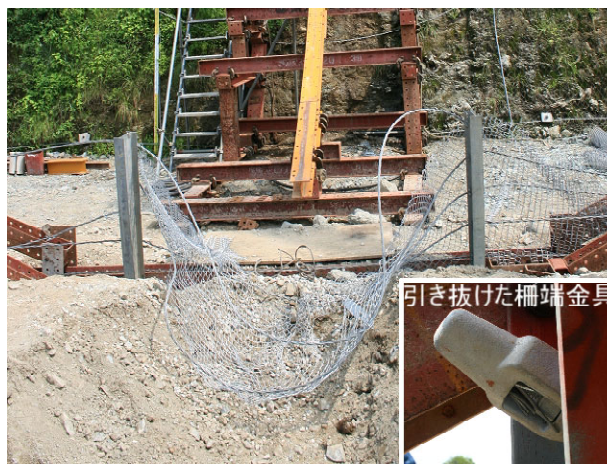
写真 3 実験結果 (2 回目)

1 回目の実験では、ワイヤロープの検証が不十分な結果となった。そのため、図 3 のように端末支柱を H-200×200×8×12 の H 形鋼でさらなる補強を加えるとともに、重錘が地面にめり込んで停止しないように、落石防護柵前面の地盤を掘り下げて 2 回目の衝突実験を行った。重錘の初期高さは 8m で、想定する衝突速度は 10.0m/s、衝突時のエネルギーは 100kJ となる。実験後の状況を写真 3 に示す。

結果は、ワイヤロープに破断は見られなかったものの、重錘が防護柵を突き抜け 4.6m 先まで転がり停止した。1 回目とは異なり、防護柵の端末支柱自体に異常は見られなかったが、最上段のワイヤロープは、柵端金具の楔がゆるみ引き抜けた。それ以外のワイヤロープについても、降伏して大きく変形し、重錘を捕捉できなかった。ワイヤロープの固定はワイヤチャックと呼ばれる金具によって行われるが、ワイヤロープの引き抜けに対する強度が不足していたことになる。
