# 津波来襲時の防波堤効果についてー東北地方太平洋沖地震津波による徳島県内の事例ー

四国建設コンサルタント株式会社 正会員 ○天羽誠二  
徳島大学環境防災研究センター 正会員 中野 晋  
四国建設コンサルタント株式会社 正会員 阿部宏一

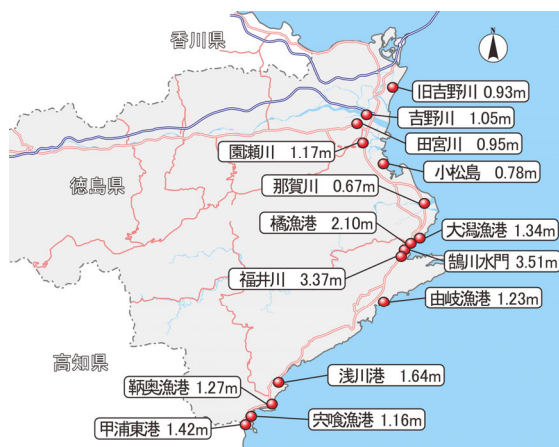
図-1 徳島県内の津波最高水位分布

徳島大学環境防災センターにおいて、徳島県内の主要な港湾施設等沿岸域での津波痕跡水位の調査を実施しており、主たる地点での調査結果は図-1 のとおりである。今回対象とする浅川港では T.P.+1.64m、橘湾では T.P.+1.34m～2.10m 程度の津波最高水位が観測された。

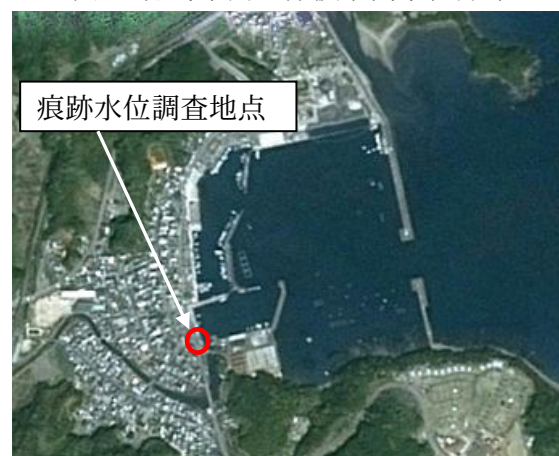
写真-1 浅川港(湾奥部)

今回の津波によるこの湾口防波堤背後の港奥部での痕跡水位は、写真-1 に示す物揚場で T.P.+1.64m である。

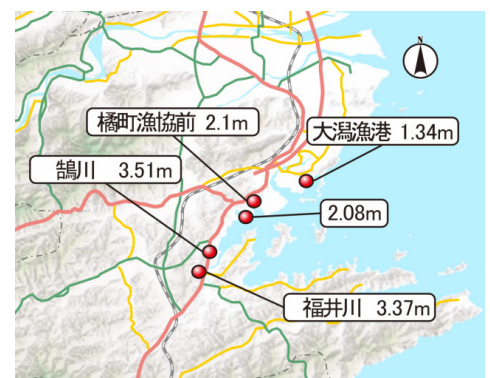
図-5 橘湾内の津波最高水位分布
