# 肱川流域東大洲地区における浸水氾濫シミュレーション

愛媛大学工学部 学生会員 ○安東 良

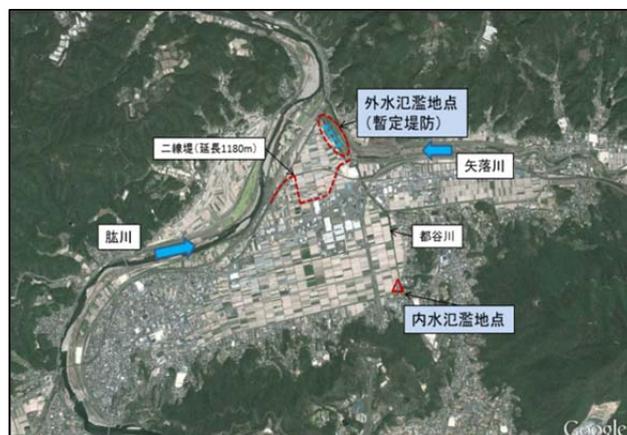
図-1 対象地概要

本研究では図-1に示す矢落川と肱川の合流部における大洲盆地に位置する東大洲地区を対象とした。東大洲地区では図-1に示すように暫定堤防が依然として存在しているが、肱川では上下流のバランスを保ちながら段階的な改修工事がされており、河口から順次河川改修が実施されているため、暫定堤防の早急な嵩上は見込めない。また、東大洲を中心によくの企業が進出し市街化が進行している。これらの現状から、東大洲地区は今後も家屋被害などの被害が発生し影響が拡大する恐れがあることが予測される地区である。

図-3に外水氾濫解析の計算メッシュを示した。解析時間は8/30(22:15)~8/31(4:44)の6時間29分とし堤内地粗度係数は0.06、計算格子間隔は5mとした。地形データは内水氾濫と同じデータを用い、流入流量は図-1に示す二線堤内部が2時間13分で湛水したことから求めた。得られた解析結果の再現性の確認には、二線堤内部が

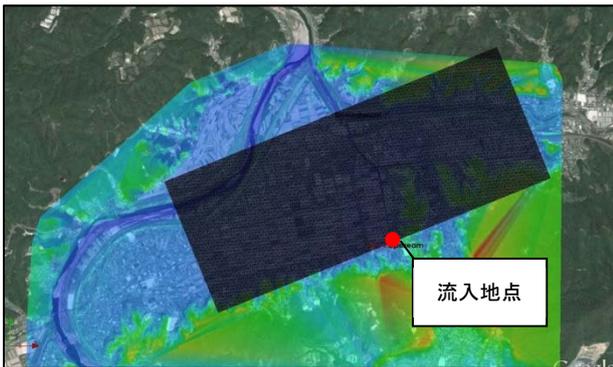
図-2 内水氾濫計算メッシュ

図-2に内水氾濫解析の計算メッシュを示した。解析時間は8/30(18:00)~8/31(5:00)の9時間とし、堤内地の粗度係数は0.06、計算格子間隔は10mとした。地形データは国土地理院の基盤地図情報DEMデータ5mメッシュを用いた。また流入流量は都谷川内水位計の記録を用い求めた。得られた解析結果は都谷川内水位計の記録を用いた8/31 5:00でのレベル湛水データ(水位と同じ標高の地点まで一律に浸水させる手法により浸水範囲・浸水深度を計算したもの)と比較し検証を行った。

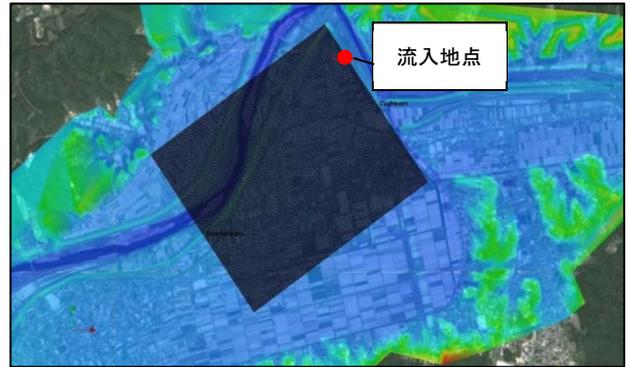
図-3 外水氾濫計算メッシュ

2時間13分で湛水し二線堤からの越流が開始したという点について着目し、検証を行った。

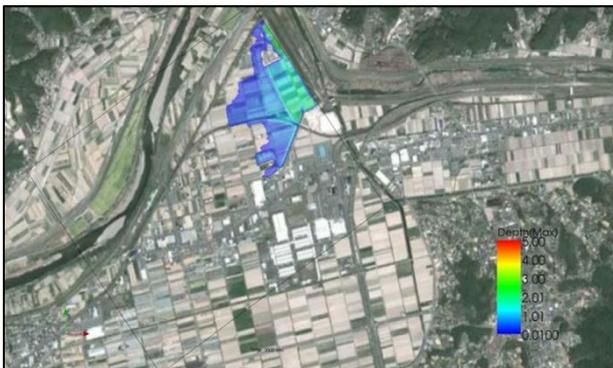
図-4 外水氾濫計算結果(1時間後)

図-4は暫定堤防から越流開始1時間後の解析結果図、図-5は越流開始1時間45分後の解析結果図である。図-6は8/31 5:00における内水氾濫の解析結果図、図-7は同時刻のレベル湛水図を示している。図-5は解析において二線堤から越流が開始した時刻の解析結果図であるが、実際の越流開始時刻は2時間13分後であり28分早く二線堤からの越流が開始していることがわかる。この原因として、越流地点付近の複雑な地形を今回用いた5mメッシュの地形データでは再現できなかったのではないかと考えられる。内水氾濫の解析結果については、図-6と図-7を比較すると殆ど一致しているため、おおよそ一致した解析結果が得られたことがわかる。
